AValiação DO CUMPRIMENTO DE ASPECTOS DA NR-18 EM CANTEIROS DE OBRAS NA CIDADE DE CRUZ DAS ALMAS E REGIÃO

Universidade Federal do Recôncavo da Bahia (UFRB)/Centro de Ciências Exatas e Tecnológicas (CETEC)
Rua Rui Barbosa, 710 - Centro - Cruz das Almas/BA - 44.380-000

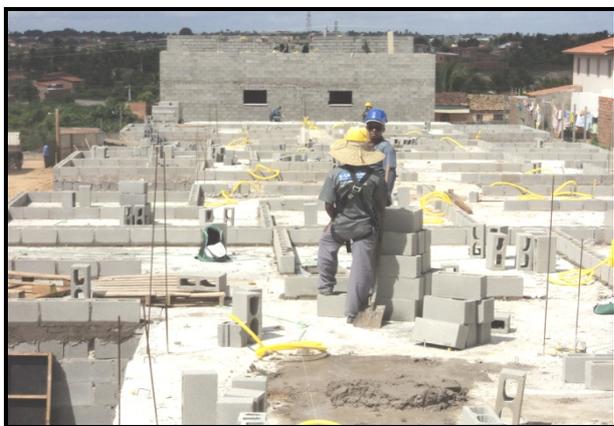
Mesmo com um ambiente devidamente sinalizado e de visível preocupação dos técnicos em segurança e gerência com a segurança, foi possível notar alguns pontos da NR – 18 que não estava sendo atendidos. A Figura 1 e Figura 2 apresentam alguns desses pontos.

Figura 1 - Pontas de metais desprotegidas; Trabalhadores soltos sobre a laje sem proteção contra queda em altura; uso inadequado dos EPI's de segurança. (CO-A)

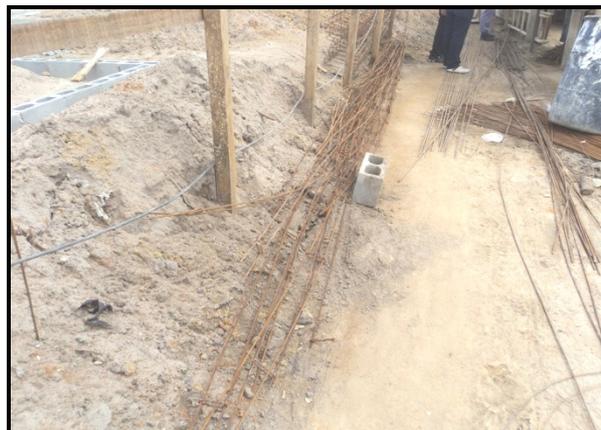
Figura 2 - Vergalhões mal armazenados, bloqueando a movimentação e oferecendo riscos de acidentes. (CO-A)

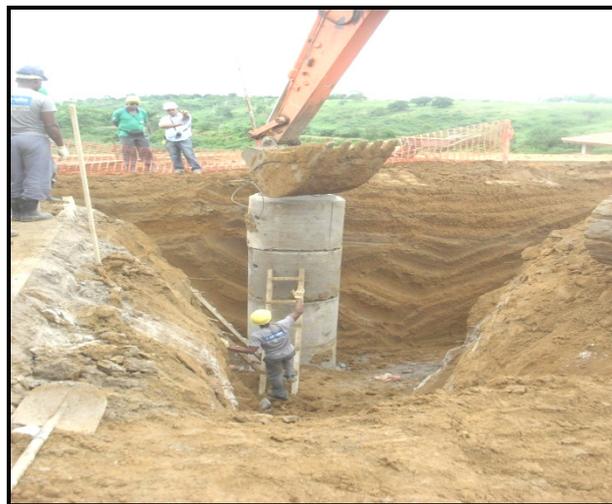
Na Figura 3 mostrada abaixo, pode-se notar o operário subindo a escada de mão sem apoio e ao ser questionado diz “*não ter medo de morrer*”, o que mostra a falta de informação sobre o risco que estava exposto e o descaso a sua segurança.

Figura 3 - Ausência de escoramentos e apenas a lateral esquerda esta isolada; Trabalhador apoiado com a escada na manilha, com risco de queda; Os trabalhadores não respeitaram o isolamento, ficando a beira do bordo. (CO-B)

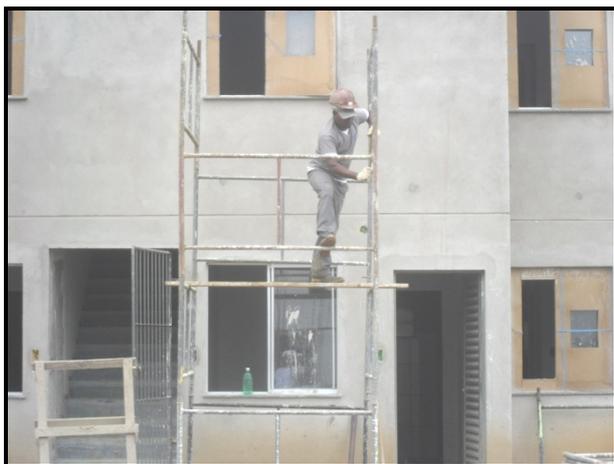
e ativamente promove todas as informações contra acidentes imperativos aos trabalhadores, os requisitos presentes no PCMAT são contemplados ao longo da construção, itens que estão atualizados na NR-18, mas ainda assim mostrou descumprimento a alguns aspectos da mesma, conforme figura 4, percebe-se o operário montando o andaime sem cumprir os requisitos de trabalho em altura da NR-18.

Figura 4 - Operário solto em cima do andaime sem o uso de cinto de segurança. (CO-B)

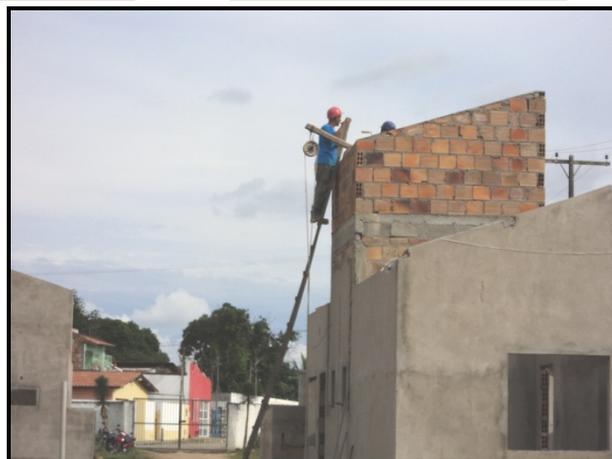
Figura 5 - Operário sem cinto, exposto a queda em altura. (CO-C).

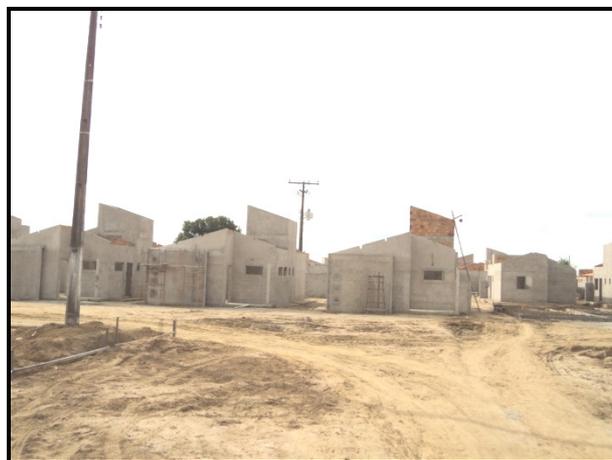
Não houve empenho para a implantação da Comissão Interna de Prevenção a Acidentes (CIPA) ou sistemas de segurança do trabalhador, o que minimizariam os riscos oferecidos pelo canteiro. Quanto a isso, destaca-se o comentário do Engenheiro responsável que afirma *“não obedecer todas as Normas Técnicas porque dessa forma aumenta as chances de falência da empresa”*. Destaca-se ainda na Figura 5, onde o operário está exposto à queda em altura, diz que *“o rapaz não deveria estar na escada, pois não era essa a sua função, completou dizendo que deveria esta apenas conversando com o amigo”*, mostrando a falta de preparo e consciência do profissional sob o ponto de vista da prevenção de acidentes. Na figura 6, é mostrada a obra sem sinalização de segurança.

Figura 6 - Canteiro sem sinalização de segurança. (CO-C).

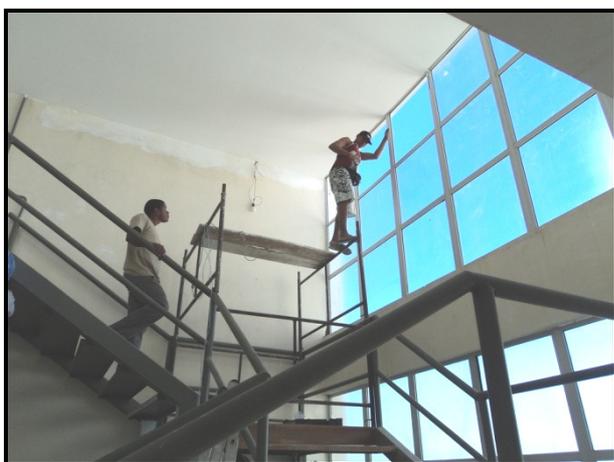
Na figura 7, é mostrado o trabalhador em cima de um andaime sujeito a risco de queda sem nenhuma proteção para trabalho em altura.

Figura 7 - Trabalhador em risco de queda, sem nenhum EPI, tenta alcançar a janela. (CO-D).

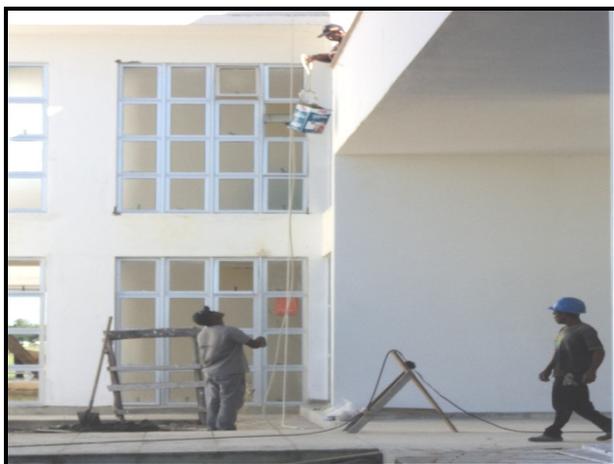
Na figura 8, está ocorrendo o transporte vertical de material sem os devidos aparatos de proteção aos trabalhadores, deixando-os vulneráveis à riscos de queda de material.

Figura 8 - Transporte vertical de materiais irregular; Trabalhador sem o capacete de proteção. (CO-D)
