Mapeamento e avaliação de manifestações patológicas nas construções e estruturas da UFRB/Campus de Cruz das Almas

Universidade Federal do Recôncavo da Bahia (UFRB)/Centro de Ciências Exatas e Tecnológicas (CETEC)
Rua Rui Barbosa, 710 - Centro - Cruz das Almas/BA - 44.380-000

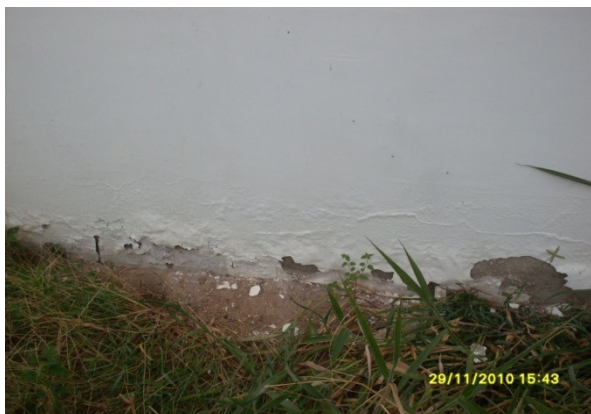
Na figura 1 percebeu-se que a parede exterior apresentava patologias. A tinta que servia como proteção e decoração estava sofrendo o processo de descascamento, deixando parte da estrutura mais vulnerável a ações climáticas.

Figura 1 – Descascamento da tinta aplicada no prédio do Centro de Ciências Exatas e Tecnológicas

O processo de descascamento da tinta pode ter diversas causas. O processo da pintura se executada de forma incorreta, no caso sobre um concreto curado de forma indevida e sem a preparação adequada do local de aplicação, pode gerar tal defeito. Neste caso específico que a figura apresenta o contato direto entre a parede e as gramas, deixou a parede úmida e suscetível ao descascamento da mesma.

Portanto, a não impermeabilização, neste caso, na base da parede acelerou a patologia, sendo necessária a remoção das gramas presentes próximos às paredes.

Neste caso, é recomendado que a pintura seja realizada numa parede devidamente preparada, e não em uma parede que ainda apresente partes soltas que possivelmente apresentará defeitos precocemente.

É sugerida nesta circunstância, que seja raspada e escovada a superfície até que remova todas as partes defeituosas e prováveis de apresentarem a mesma patologia, tomando-se assim ao mesmo tempo, medidas corretivas e

preventivas, evitando futuros custos. Em seguida, é necessário aplicar uma demão preparadora para que seja aplicada a tinta de acabamento, e a vida útil da mesma seja restabelecida. Pois, segundo Canovas (1994), a umidade superficial pode reduzir a aderência de muitas pinturas e, portanto, é conveniente que, as superfícies estejam secas.

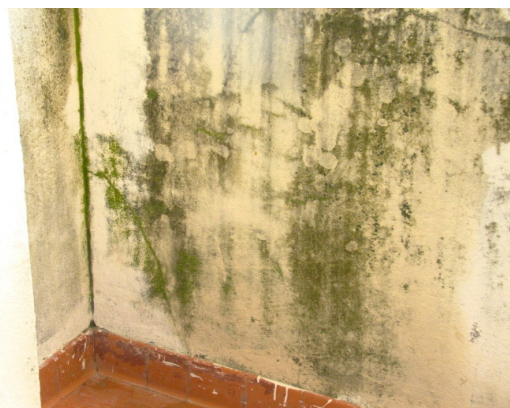
A figura 2 e 3 apresentam na parte inferior de uma sala, manchas escuras de bolor. Essas manchas são originadas devido à presença de fungos que se adaptaram ao clima e superfície ao qual estão inseridos, suscetíveis à umidade e má ventilação.

Figura 2 – Mancha de bolor no prédio da reitoria

Recomenda-se, portanto, que desde a fase de projeto já seja levado em consideração as características do ambiente ao qual a construção será realizada. No caso verificar a iluminação e ventilação do local, além de impermeabilizar o local com tintas específicas.

A correção pode ser dada através da limpeza do local, através de lavagem. Após a secagem estará pronta para aplicação de uma tinta protetora.

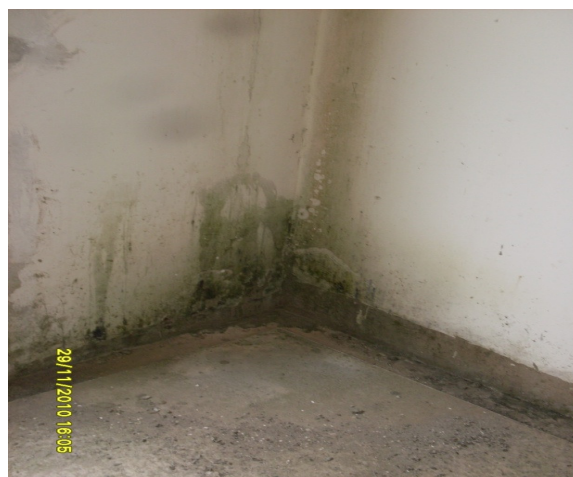
Figura 3 – Mancha de bolor no prédio do Centro de Ciências Exatas e Tecnológicas

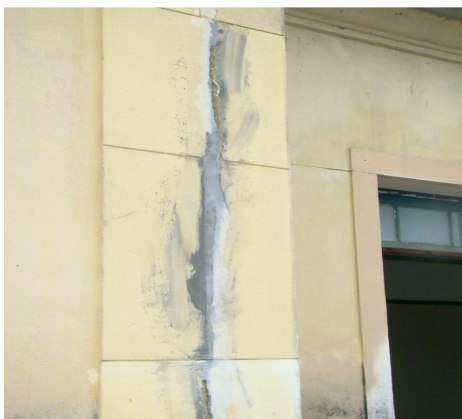
Figura 4 – Fissura vertical no prédio da reitoria

A expansão dos tijolos devido à absorção de água, principalmente em locais que possuem um clima mais vulnerável a umidade, é uma causa do fissuramento vertical da alvenaria. É mais frequente em paredes consideravelmente longas, e onde o clima favorece ao processo de contração na secagem, além de movimentos reversíveis da estrutura.

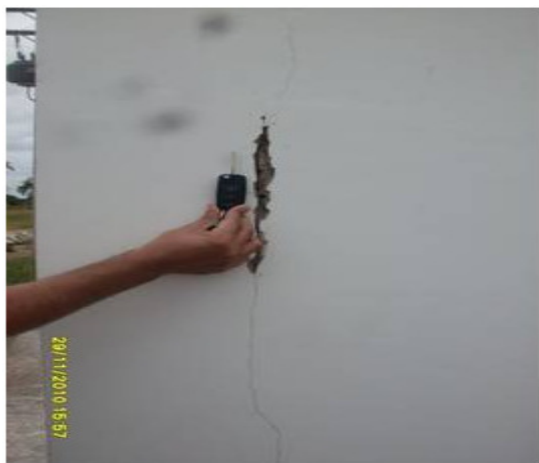
Figura 5 – Pilar com fissura localizado no prédio do Centro de Ciências Exatas e Tecnológicas

A figura 5 apresenta fissuras ativas, ou seja, com variações no seu diâmetro, em um pilar, provocadas pela expansão do volume dos ferros, devido à oxidação, empregados na sua estrutura interna. As mesmas, também podem ter sido ocasionadas pelo excesso de cargas sob o pilar.

Aconselha-se a utilização de argamassa polimérica para a recuperação da estrutura, ou, em caso do excesso de cargas, a realização de um reforço nos pilares com perfis metálicos.

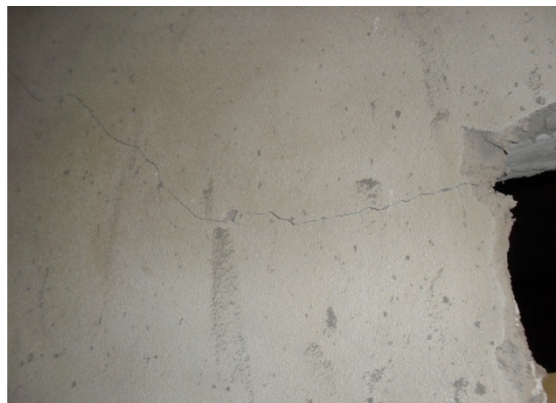
Sabemos que o abandono de uma obra, ou mesmo, a falta de manutenção deixa a estrutura mais suscetível a diversas patologias, como é apresentada na figura 6. As trincas e fissuras são as mais freqüentes antes mesmo do não acabamento.

Figura 6 – Fissura em uma parede inacabada do Hospital de Medicina Veterinária em construção

A fissura apresentada na figura 6 e 7 é um dos casos mais freqüentes, sendo ela decorrente da abertura de uma porta ou janela, formando um ângulo de 45°.

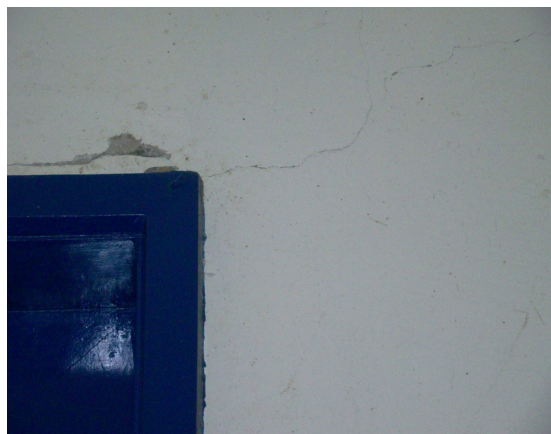
Figura 7- Fissura no prédio da reitoria

As fissuras no contorno do vão de portas e janelas são provocadas pela alta concentração de tensão.

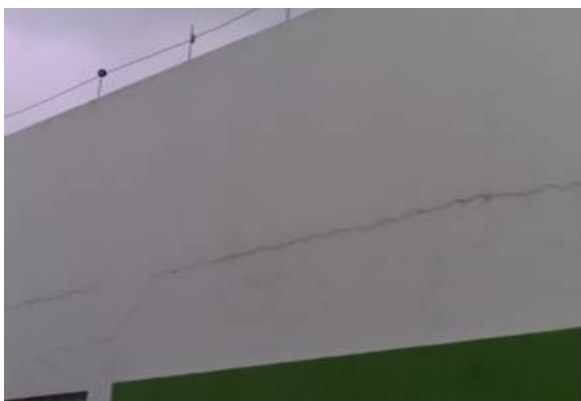
Outra causa possível é o aparecimento de fissuras, olhar figura 8, causadas por movimentação higroscópica, ao qual o volume tende a se modificar à medida que absorvem ou perdem água provocando assim, variações nas características dimensionais das alvenarias. Sendo recomendada a utilização de rejunte para reduzir as fissuras decorrentes da variação de volume da estrutura.

Figura 8- Fissura horizontal no pavilhão de aulas 2

Essas fissuras, muitas vezes horizontais, também podem ser geradas por causa da tensão de cisalhamento sofrida pela estrutura.

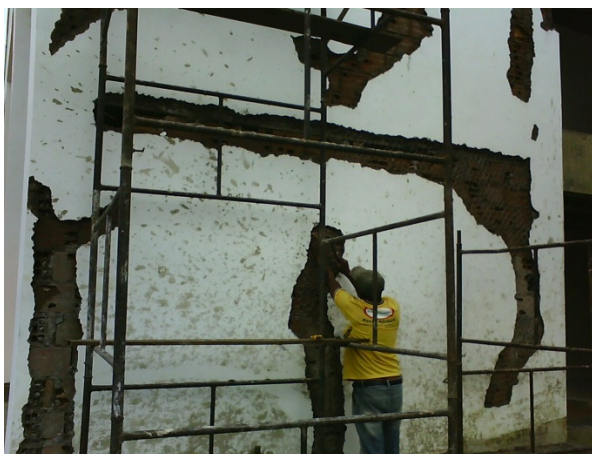
Através da figura 9 e 10 é possível perceber o retrabalho necessário devido a uma patologia existente em quase toda a superfície, causada provavelmente pelas tensões submetidas e também pelo abandono da obra durante um certo período, e que por apresentarem fissuras que possivelmente afetaria na segurança da construção, tornou-se necessária a sua correção.

Figura 9 – Unidade do Centro de Ciências Agrárias e Biológicas sofrendo reparos na fachada

Com a finalidade de reduzir ou eliminar as trincas e fissuras na superfície apresentada na figura 8, foram utilizadas telas com a finalidade de reparar as fissuras através do recebimento das tensões de tração enquanto o concreto sofria tensões de compressão.

Outro método para prevenir essa patologia freqüente no concreto é a utilização de aditivos no concreto responsáveis pela redução da retração do mesmo devido ao seu processo de secagem.

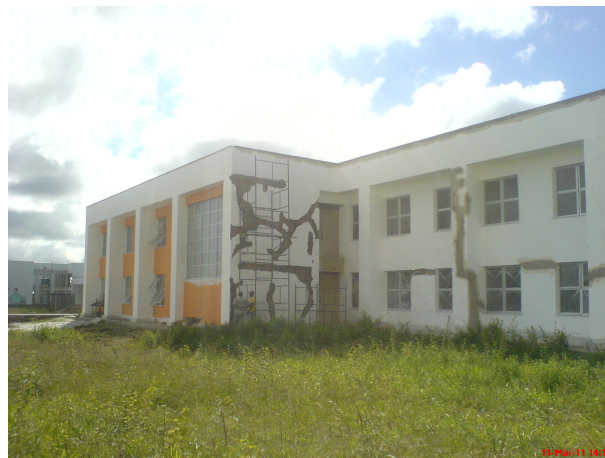
Figura 10 – Unidade do Centro de Ciências Agrárias e Biológicas sofrendo reparos na fachada

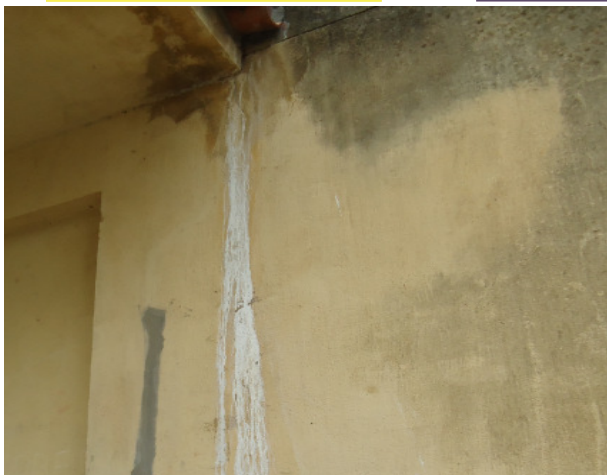
Na figura 11 percebemos que a fachada do pavilhão de química apresenta manchas escuras, provocadas por fungos existentes devido às adaptações ao meio ao qual a superfície está submetida.

Figura 11- Manchas na fachada do pavilhão de química

Percebe-se que a ausência de pingadeiras ou até mesmo frisos, influenciou diretamente na retenção da umidade na fachada da figura anterior, que propiciou o surgimento de fungos.

A fachada deve ser, portanto, devidamente limpa e tratada para receber uma nova pintura, já que ela é mais exposta às intempéries do meio em que está localizada. E para que a pintura possa ser conservada, é sugerido a construção de frisos que é uma solução mais econômica, sendo eles, descontinuidades entre pavimentos para que impeça a retenção da água nas paredes e juntamente com a ação do vento as dissipe.

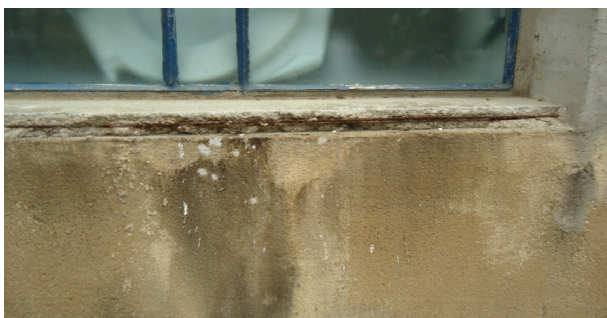
A figura 12 também apresenta manchas na fachada. Porém, elas foram provocadas pela formação de fungos devido ao acúmulo de água na borda do peitoril.

Figura 12- Pavilhão de Química apresentando manchas

É recomendado, portanto, que sejam criados frisos no peitoril, para facilitar o escoamento da água, evitando assim, o seu acúmulo, ou construindo o peitoril com uma declividade acentuada para fora da parede. Evitando com isso, a aparência deteriorada de uma fachada, como apresentará a figura 13.

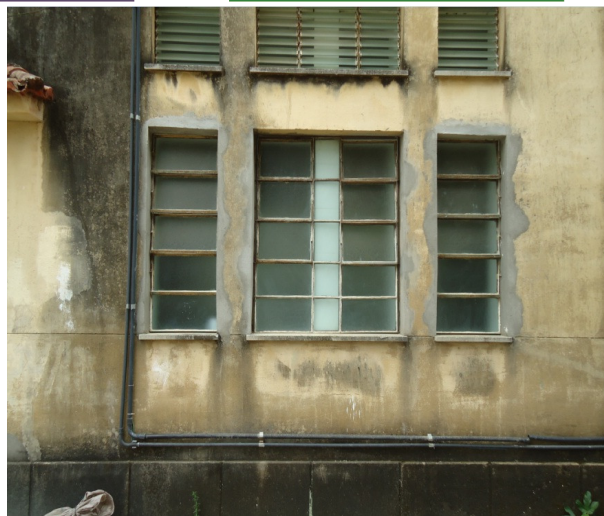
Figura 13 - fachada do prédio de química

Tornando-se evidente a deficiência de conforto visual e higiênico.

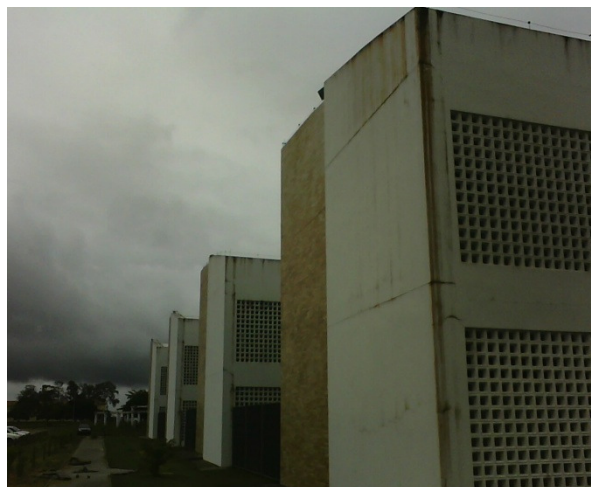
Através da figura 14 percebemos que os frisos construídos não foi uma solução eficiente para potencializar a sua durabilidade.

Figura 14 – Pavilhão de aulas 1 apresentando manchas na fachada

É possível que a presença de trincas e fissuras tenha colaborado para a retenção de umidade e ao mesmo tempo a existência dos fungos que causam as manchas apresentadas.

Observa-se que isto ocorreu mesmo sendo evitada a infiltração das águas provenientes da chuva pela face superior da alvenaria estando consideravelmente inclinada, porém, contribuiu para o aparecimento das manchas na lateral do pavilhão.

Sendo necessária uma avaliação mais profunda do caso, em prol de uma solução viável. Como exemplo reavaliando as dimensões dos

frisos e a sua dobra final para que assim a água seja devidamente escoada.

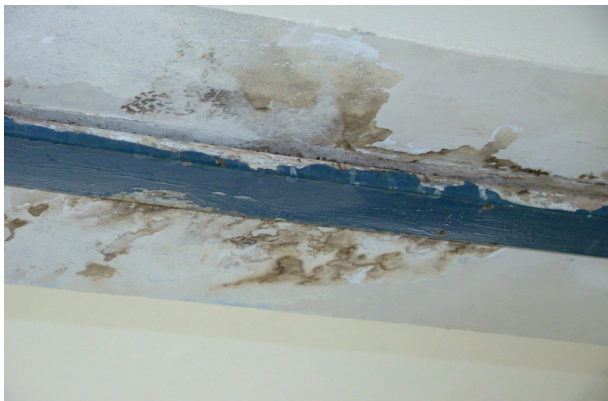
Uma madeira apodrecida pode ocasionar manchas decorrente de umidade no local onde está localizada.

Figura 15 - Detalhe do manchamento na reitoria

Isso se deve por causa das rachaduras entre a alvenaria e as molduras de madeira que facilita a absorção de umidade, além da falta de um revestimento que proteja a superfície da umidade.

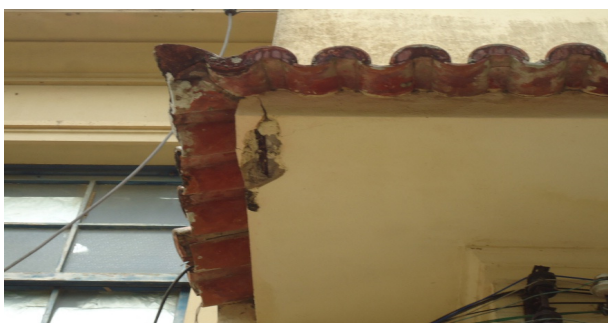
Agora trataremos do excesso de cargas e uma não preparação da laje para receber o telhado causando a quebra no local mais frágil da estrutura como apresenta a figura 16.

Figura 16 – Patologia no prédio de química
