### ESTUDO DO DEFEITO DE FUNDIÇÃO EM PROJETO DE PEÇAS PARA METAIS SANITÁRIOS EM LIGAS DE COBRE FUNDIDAS EM COQUILHAS

Rodrigo André de Souza Ribeiro, Welington Luiz de Melo, Marcelo Bergamini  
de Carvalho, Emerson Augusto Raymundo, Sérgio Roberto Montoro, Amir  
Rivaroli Junior.

Faculdade de Tecnologia de Pindamonhangaba, Fatec Pindamonhangaba, Rodovia Vereador Abel  
Fabrício Dias, 4010 - Água Preta, 12445-010 – Pindamonhangaba

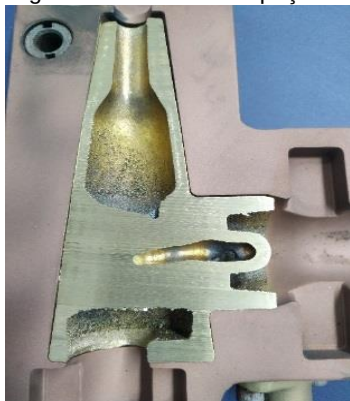
Figura 1 – Ferramental peça um.

As figuras 1 a 3 demonstram o projeto da peça um de um misturador com seus respectivos detalhes, ferramental da coquilha, macho de areia, peça fundida e defeito apresentado.

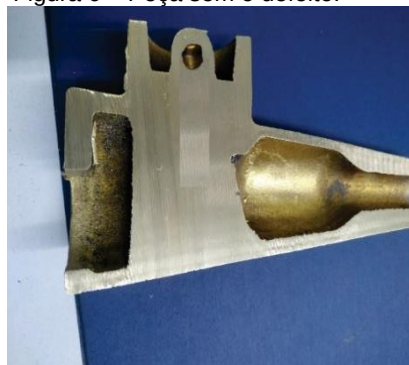
Figura 6 – Peça sem o defeito.

Após a análise do defeito da peça um, foi proposto colocar uma saída de gás no macho em areia, conforme demonstrado nas figuras 4 e 5. Essa foi uma solução que foi adotada internamente após se determinar as possíveis causa do defeito apresentado. O ferramental da coquilha não foi precisou ser alterado. A figura 6 é o resultado da modificação, com o detalhe da peça em corte sem o defeito apresentado anteriormente.

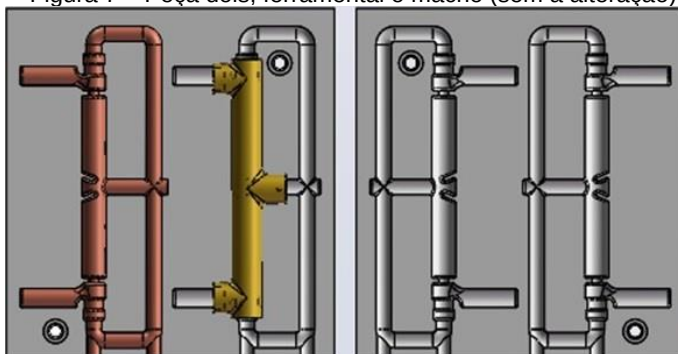
Figura 7 – Peça dois, ferramental o macho (sem a alteração).

O projeto da peça dois é um corpo de um misturador, onde apresentava defeitos durante o preenchimento de metal. A figura 7 demonstra o ferramental da peça e o detalhe do macho de areia.

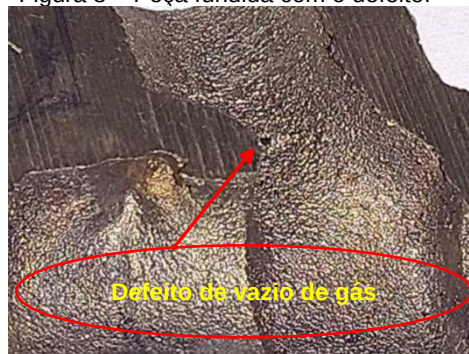
Figura 8 – Peça fundida com o defeito.

Após análise do defeito no projeto da peça dois, foi possível constatar a presença de gás retido, que ficava aprisionado durante o enchimento do molde durante a fundição.

A figura 8 demonstra o defeito caracterizado após o corte da peça e separação de amostra para análise.

Após a análise do defeito e se ter descoberto a causa principal, foi proposto a mudança no ferramental, incluindo uma saída de gás. As fotos 9 e 10 demonstram o detalhe das mudanças realizadas no ferramental para sanar o defeito.

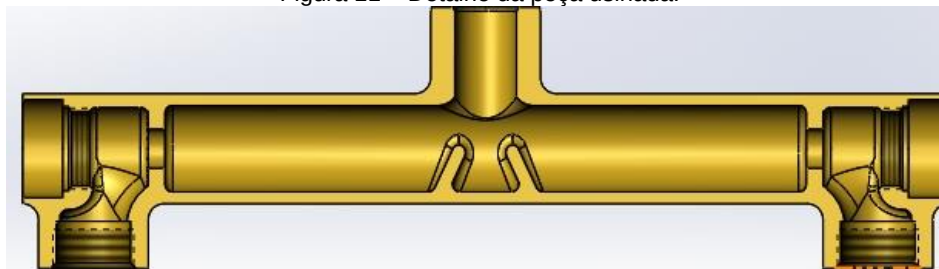
Figura 11 – Detalhe da peça usinada.

Após as modificações sugeridas, ainda ficou um pequeno defeito que durante a usinagem da peça o mesmo é eliminado. A figura 11 mostra o detalhe da peça cortada após usinagem para verificação do defeito.

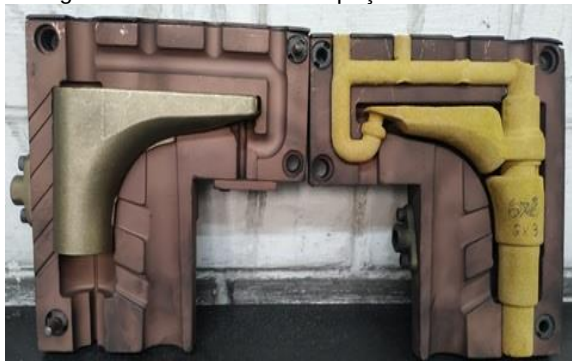
Figura 12 – Ferramental da peça três.

O projeto da peça três, ainda está sendo estudada, a peça foi cortada e determinada o tipo de defeito e a posição aonde ele se encontra, a solução está na mudança do ferramental, mais ainda não se chegou um resultado satisfatório devido ao ferramental estar restrito, dificultando possíveis

alterações, talvez seja necessário refazer um novo ferramental com um novo desenho. As figuras 12 e 13 demonstram o detalhe do defeito apresentado na peça fundida e as mudanças realizadas, porém não foi o suficiente para eliminar todos os defeitos. As fotos 14 e 15 mostram os detalhes da peça três fundida, percebe-se o defeito de gás na lateral da peça após corte.
