# A era digital e suas implicações sociais: Desafios e contribuições

## BIODETERIORAÇÃO EM FACHADAS DAS IGREJAS MATRIZ DE CIDADES DO RECÔNCAVO DA BAHIA

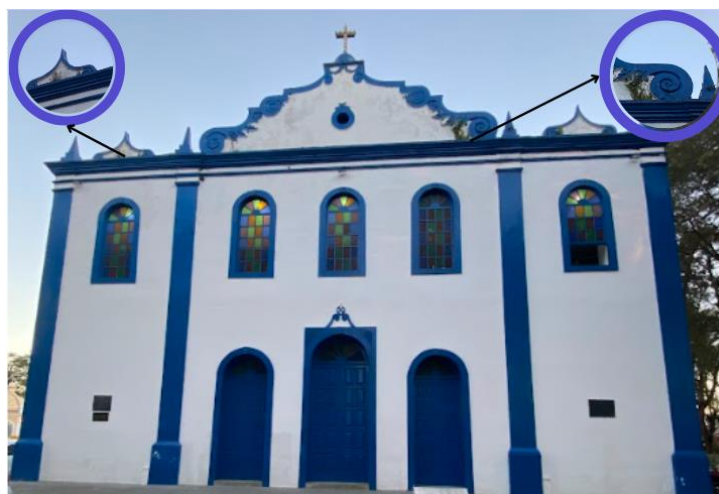
Figura 1 - Igreja Matriz localizada em Cruz das Almas - BA.

| IGREJA MATRIZ | ASPECTO | POSSÍVEIS CAUSAS | SUGESTÃO DE TERAPEÚTICA | PROFILAXIA |
|---|---|---|---|---|
| Paróquia Nossa Senhora do Bom Sucesso – Cruz das Almas. | Presença de vegetação na cimalha. | Absorção e penetração por água de chuva; Dejetos de pássaros devido à presença de árvores próximas. | Uso de impermeabilizante; Instalação de sistema de captação de águas pluviais; Lavagem anual. | Cuidados de execução e projeto. |

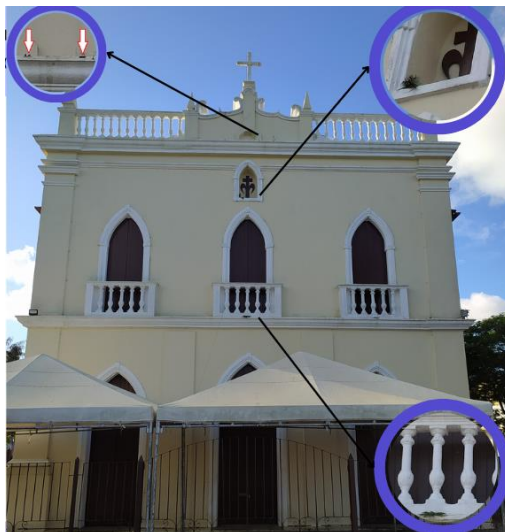
Figura 2 - Igreja Matriz localizada em Governador Mangabeira - BA.

| IGREJA MATRIZ | ASPECTO | POSSÍVEIS CAUSAS | SUGESTÃO DE TERAPÊUTICA | PROFILAXIA |
|---|---|---|---|---|
| Paróquia Nossa Senhora da Conceição – Governador Mangabeira. | Vegetação pouco aparente em varandins, janela central e cimalha superior. | Absorção e penetração por água de chuva;<br>Variações de temperatura;<br>Dejetos de pássaros devido à presença de árvores próximas. | Uso de impermeabilizante;<br>Instalação de sistema de captação de águas pluviais;<br>Lavagem anual. | Cuidados de execução, como pequenos desníveis em locais que possam haver acúmulo de água. |

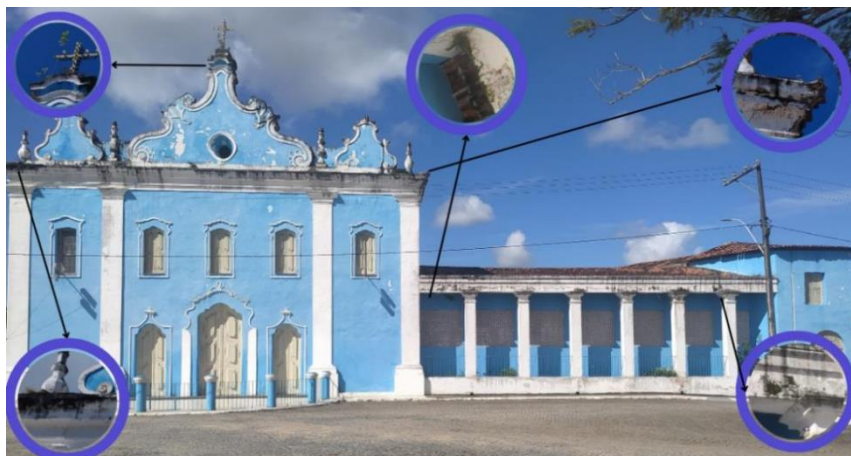
Figura 3 - Paróquia São Pedro do Monte, situada em Muritiba - BA.

| IGREJA MATRIZ | ASPECTO | POSSÍVEIS CAUSAS | SUGESTÃO DE TERAPÊUTICA | PROFILAXIA |
|---|---|---|---|---|
| Paróquia São Pedro do Monte – Muritiba. | Excesso de vegetação no acróterio, na cimalha, próximo ao pináculo, parte interna e externa de vigas. | Absorção e penetração por água de chuva;<br>Ausência de vedação adequada;<br>Variação de temperatura e radiação solar;<br>Telhado mal projetado, com falta de sistema de captação de águas pluviais. | Uso de impermeabilizante;<br>Vedação adequada;<br>Instalação de sistema de captação de águas pluviais;<br>Remoção da vegetação presa na edificação;<br>Lavagem anual. | Cuidados de execução e projeto;<br>Realização de manutenção periódica e prevenção do acúmulo de umidade. |

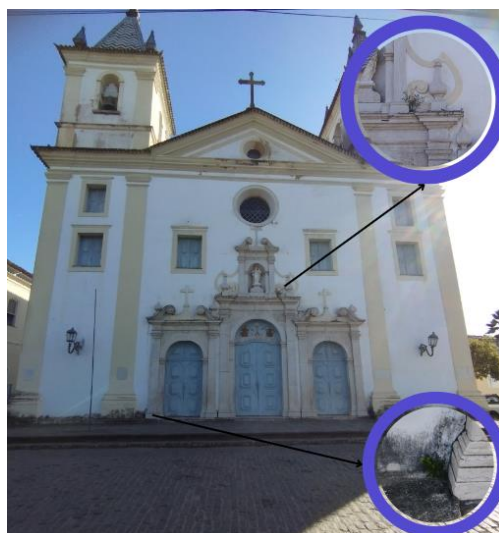
Figura 4 - Paróquia Nossa Senhora do Rosário – Cachoeira - BA.

| IGREJA MATRIZ | ASPECTO | POSSÍVEIS CAUSAS | SUGESTÃO DE TERAPÊUTICA | PROFILAXIA |
|---|---|---|---|---|
| Paróquia Nossa Senhora do Rosário – Cachoeira. | Vegetação aparente em colunas da porta principal e na parte baixa da edificação. | Penetração por água de chuva;<br>Acumulo de água na parte inferior da fachada;<br>Variações de temperatura e radiação solar. | Remoção dos microorganismos;<br>Uso de impermeabilizante;<br>Lavagem anual. | Cuidados de execução, como pequenos desníveis em locais que possam haver acúmulo de água. |

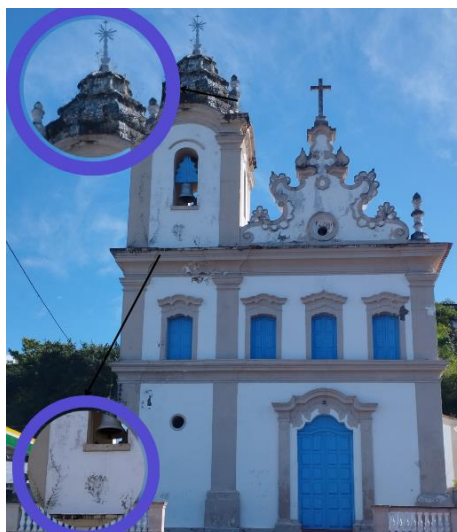
Figura 5 - Paróquia Senhor Deus Menino - São Félix - BA.

| IGREJA MATRIZ | ASPECTO | POSSÍVEIS CAUSAS | SUGESTÃO DE TERAPÊUTICA | PROFILAXIA |
|---|---|---|---|---|
| Paróquia Senhor Deus menino - São Félix. | Vegetação aparente e manchamento na cúpula e presença de microorganismos na cimalha. | Absorção e penetração por água de chuva; Falta de projeto, erros de execução; Variação de temperatura e radiação solar. | Eliminar vegetação excessiva; Renovação do revestimento argamassado e da pintura; Lavagem anual. | Elaboração de projeto especializado para cúpulas; Utilização de impermeabilizante. |
