# A era digital e suas implicações sociais: Desafios e contribuições

## LEVANTAMENTO DE MANIFESTAÇÕES PATOLÓGICAS DE PINTURAS EM FACHADAS DA UNIVERSIDADE FEDERAL DO RECÔNCAVO DA BAHIA

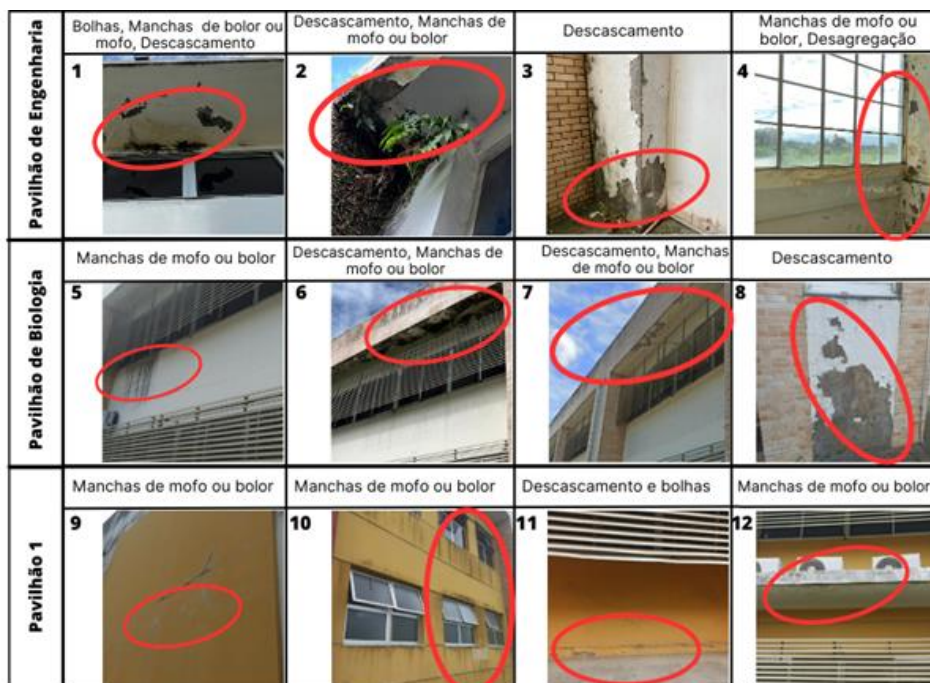
Figura 1 - Registros das manifestações patológicas encontradas na pintura das edificações do Pavilhão de Engenharia, Pavilhão de Biologia e Pavilhão de Aulas 1.

Tem-se na Figura 1.2 a presença de vegetação, evidenciando a bioterioração física ou mecânica, com danos causados na fachada da edificação por meio de rompimento do material devido à pressão exercida quer pela sua locomoção, quer pelo seu crescimento. Esse problema poderia ter sido evitado

por medidas simples, como a retirada da vegetação assim que foi esta apareceu, evitando a evolução do problema. Neste local em específico, o crescimento da vegetação te proporcionado o descolamento de revestimento cerâmico da fachada.

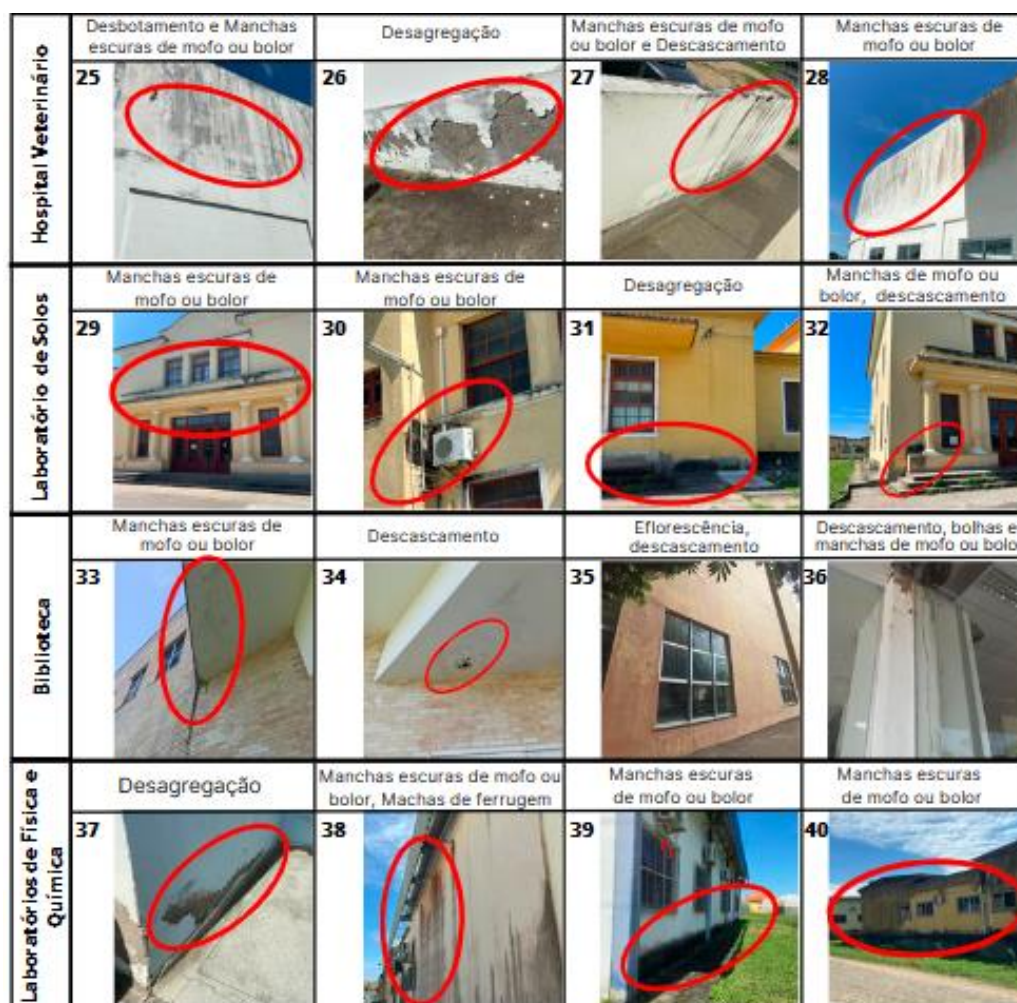
Figura 3 - Registros das manifestações patológicas encontradas na pintura das edificações do Hospital Universitário, Laboratório de Solos, Biblioteca e Laboratórios de Física e de Química.

Em diversas edificações visitadas, foi perceptível que as manifestações patológicas próximas às instalações de ar condicionado eram decorrentes da falta de planejamento e projeto de climatização,

além de uma má execução, visto que as tubulações estavam vazando, molhando as paredes e agravando as manifestações já existentes por conta da umidade, como é possível observar nas Figuras 3.30 e 3.40.
