## FISSURAS NA INTERFACE ALVENARIA-ESTRUTURA: DIAGNÓSTICO, CAUSAS E SOLUÇÕES EM EDIFICAÇÕES

**Monyque Santiago de Jesus; Karine Gomes Cruz; Hiago de Queiroz Souza  
Mota; Nádgyla Layana Tófolo Silva; Regiane Filgueira Bôto; Fernanda  
Nepomuceno Costa.**

Universidade Federal do Recôncavo da Bahia, Rua Rui Barbosa, 710, Centro, 44380-000 - Cruz das  
Almas-BA, Brasil, monyquesantiago@aluno.ufrb.edu.br, karinecruz@aluno.ufrb.edu.br,  
hiagomota00@gmail.com, nadgylalayana@aluno.ufrb.edu.br, regiane boto@aluno.ufrb.edu.br,  
fernandacosta@ufrb.edu.br.

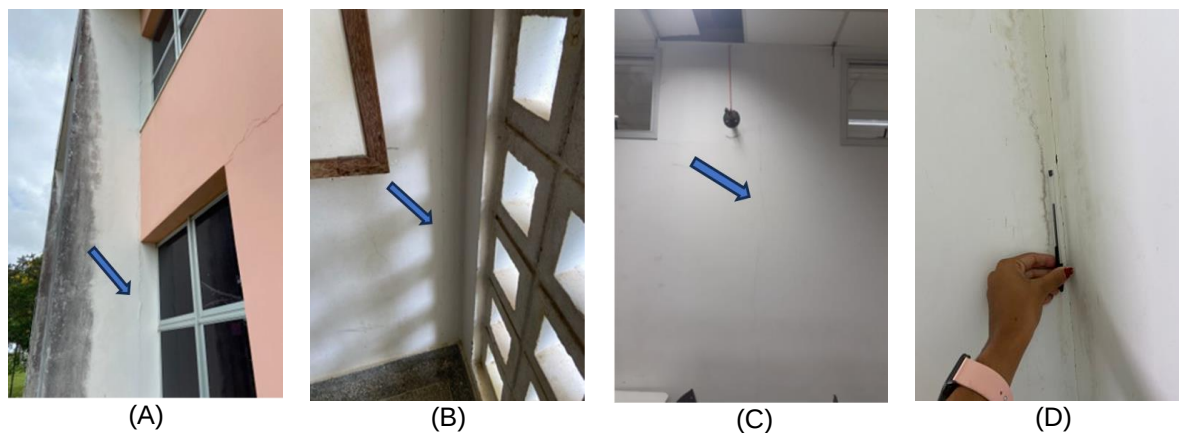
Figura 4- Fissuras na interface alvenaria-pilar nas edificações estudadas.

Essas manifestações patológicas possuem algumas possíveis causas, entre elas, expansão térmica na vedação externa e recalque diferencial das fundações. No caso das conexões internas das edificações, a presença de fissuras nas interfaces alvenaria-pilar pode ser atribuída à retração da argamassa.

As imagens representadas na Figura 4 mostram algumas das fissuras que foram encontradas na interface alvenaria-pilar. Observa-se fissura na interface alvenaria-pilar na face externa do prédio do CCAAB (Figura 4A); fissura na interface alvenaria-pilar na face interna do prédio do Pavilhão de Aulas 1, no *hall* de acesso às salas de aula (Figura 4B) e na face interna de uma sala de aula (Figura 4C); Fissura na interface alvenaria-pilar na face interna do prédio da Biblioteca Central da UFRB no campus Cruz das Almas (Figura 4D).

Conforme mencionado anteriormente, foi observada uma maior incidência de manifestações patológicas nas conexões entre a alvenaria e a superestrutura nos prédios do *campus* Cruz das Almas da Universidade Federal do Recôncavo da Bahia (UFRB), especialmente nas ligações da alvenaria de vedação com os pilares como mostra a Tabela 1. Esses problemas poderiam ser evitados por meio da adoção de técnicas preventivas simples, como a utilização de ferro cabelo dobrado do tipo estribo ou mesmo telas metálicas soldadas. Essas soluções ajudariam a reforçar as conexões e reduzir a ocorrência de problemas no futuro.

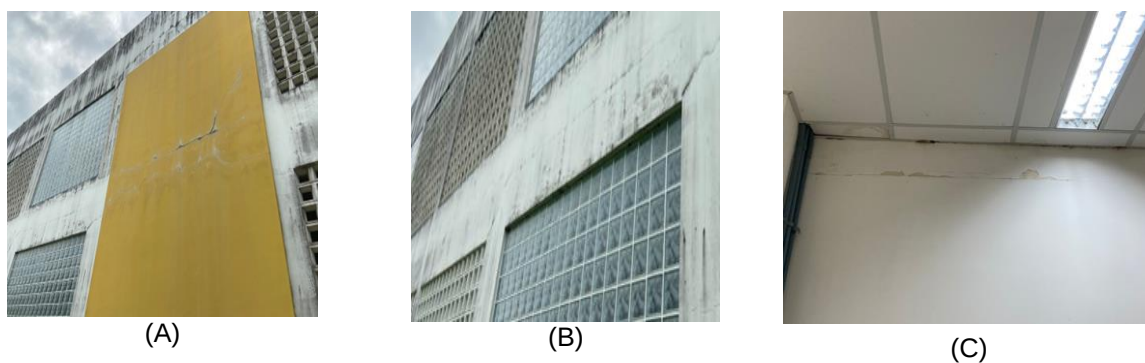
Figura 5- Fissuras na interface alvenaria-viga nas edificações estudadas.

As imagens representadas na Figura 5 mostram algumas das fissuras que foram encontradas em partes das edificações estudadas. Verifica-se a existência de fissuras na interface alvenaria-viga na fachada lateral esquerda do Pavilhão de Aulas 1 (Figura 5A e 5B); e fissuras na interface alvenaria-viga na parede interna do prédio da Biblioteca Central.

Durante as visitas aos prédios, também foram notadas presenças de fissuras onde ocorre a interação entre a alvenaria de vedação e as vigas. Essas fissuras podem ter surgido no momento em que as vigas experimentaram as deformações ou movimentações que resultam em uma transferência excessiva de peso para as alvenarias adjacentes. Para prevenir esses problemas, é recomendado o uso adequado da técnica de encunhamento, que envolve a inserção de cunhas entre a alvenaria e a estrutura, podendo utilizar a argamassa podre, com baixo consumo de cimento e alto de agregados, e como também, os materiais de poliuretano ou poliestireno expansivo (NAKAMURA, 2021).

O encunhamento é uma solução eficaz para restaurar o equilíbrio do sistema estrutural e redistribuir as cargas de maneira uniforme. Ao utilizar cunhas adequadamente posicionadas, é possível mitigar as tensões e evitar o surgimento de fissuras nas interfaces entre a alvenaria e as vigas, para melhorar sua aderência costuma-se usar o chapisco rolado, mistura seca em pó a base de cimento, polímeros, agregados minerais e aditivos (NAKAMURA, 2021). Essa técnica ajuda a garantir a estabilidade e a integridade das estruturas, evitando danos decorrentes de movimentações e deformações estruturais. Portanto, ao empregar corretamente a técnica de encunhamento, é possível prevenir e minimizar os efeitos negativos das sobrecargas nas alvenarias, promovendo maior durabilidade e segurança das edificações.

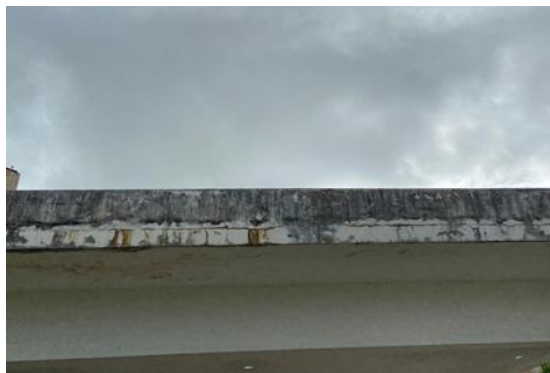
Figura 6- Fissuras na interface alvenaria-laje nos prédios estudados.

A Figura 6 mostra problemas patológicos identificados na platibanda da edificação da Biblioteca Central, com predominância de fissuras na interface alvenaria-laje na fachada frontal, estas lesões não foram encontradas nas platibandas da edificação do Pavilhão de Aulas 1 e da Sede do CCAAB.

Essas fissuras ocorrem por movimentação térmica e aparecem em regiões de interface de alvenaria-pilar (THOMAZ, 1989) e em regiões de platibanda (SENA *et al.*, 2020).

Outra situação problemática ocorreu no encontro da alvenaria da platibanda com as lajes, a qual é especialmente evidente na cobertura da área externa do prédio da Biblioteca Central da UFRB. A platibanda não possui rufo com pingadeira ou lacrimal para proteção adequada de seu topo, afastando a água das superfícies das fachadas, o que faz com que a água da chuva escorra por toda a sua extensão, carregando sujeira que foi depositada neste local da edificação. Além disso, devido à execução da alvenaria após a construção da laje, há uma diferença no material utilizado, resultando em falta de uniformidade na conexão entre eles, como resultado, surgem fissuras.
