## MANIFESTAÇÕES PATOLÓGICAS ASSOCIADAS À FALTA DE PINGADEIRA EM PEITORIS E RUFOS EM EDIFICAÇÕES DA UFRB, CAMPUS CRUZ DAS ALMAS

**Cleiton José de Oliveira, João Victor Correia da Silva, Medson Clinton dos Santos Brandão, Sergio Manoel Andrade do Carmo, Fernanda Nepomuceno Costa.**

Universidade Federal do Recôncavo da Bahia/Centro de Ciências Exatas e Tecnológicas - CETEC,  
Rua Rui Barbosa, 710, Centro - 44380-000 – Cruz das Almas - BA, Brasil,  
cleitonoliveira771@aluno.ufrb.edu.br, jvcorreiasilva@gmail.com, medson@aluno.ufrb.edu.br,  
sergioandrade@aluno.ufrb.edu.br, fernandacosta@ufrb.edu.br.

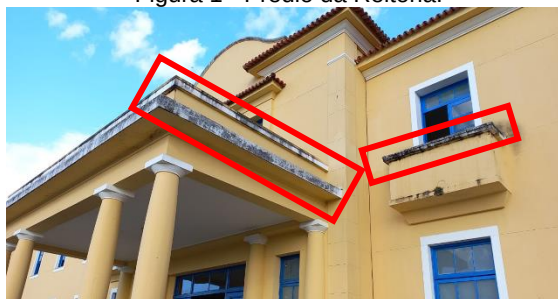
Figura 1 - Prédio da Reitoria.

As observações visuais nas edificações da UFRB revelaram uma série de deterioração por meio de manchas, com cores escuras ou mesmo com descoloração de pinturas nas fachadas. Nota-se na Figura 1 que diversas partes da fachada da edificação da Reitoria apresentam manchas escuras. É notável que não existe a presença de rufos com o lacrimal, facilitando assim o escoamento da água pela parede, desbotando a pintura e degradando a estética da edificação, inclusive carregando sujidades acumuladas em seus topos.

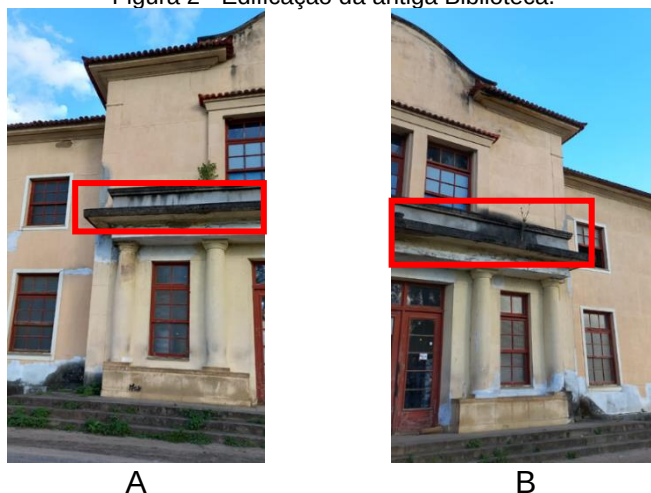
Figura 2 - Edificação da antiga Biblioteca.

As Figuras 2A e 2B mostram a atual situação da edificação da antiga Biblioteca do *campus*: percebe-se a ausência de pingadeiras ou dispositivos que evitem o acúmulo de água nos detalhes da fachada. Fica nítido que a presença de beiral pode ajudar na mitigação deste problema, como pode ser visto em partes superiores da edificação, próximas ao telhado, região esta que mesmo com a idade da edificação permanece bem conservado quando comparado às demais partes da sua fachada.

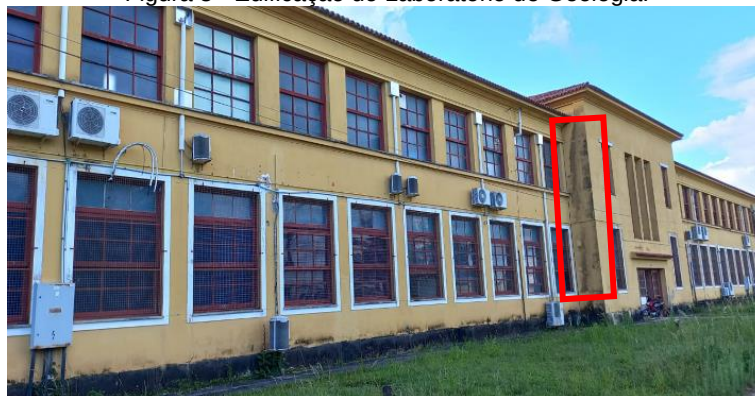
Figura 3 - Edificação do Laboratório de Geologia.

No sistema de cobertura da edificação do Laboratório de Geologia (Figura 3) tem-se a ausência de calha para captar as águas pluviais, de forma que quando chove essas águas são caem de uma altura de mais de 6 metros, respingando na parede, carreando sujeiras e causando danos em parte da fachada.

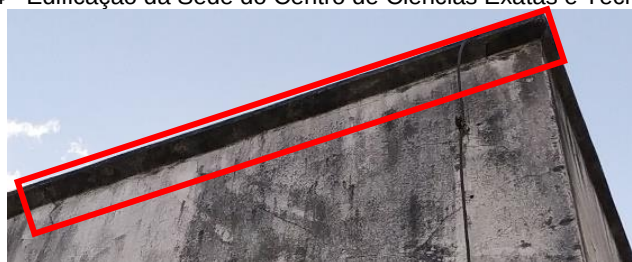
Figura 4 - Edificação da Sede do Centro de Ciências Exatas e Tecnológicas.

Para os prédios da sede administrativa do CETEC e do CCAAB, ilustrados na Figura 5 e Figura 6, respectivamente, notou-se que o fator potencializador das manchas em fachadas foi a maneira em que foram instalados os rufos. Percebe-se que a argamassa foi aplicada faceando a parte externa do rufo, formando um ângulo de aproximadamente 45° com a alvenaria. O local criou um ponto de facilitação para o escoamento da água, comprometendo a funcionalidade do dispositivo.

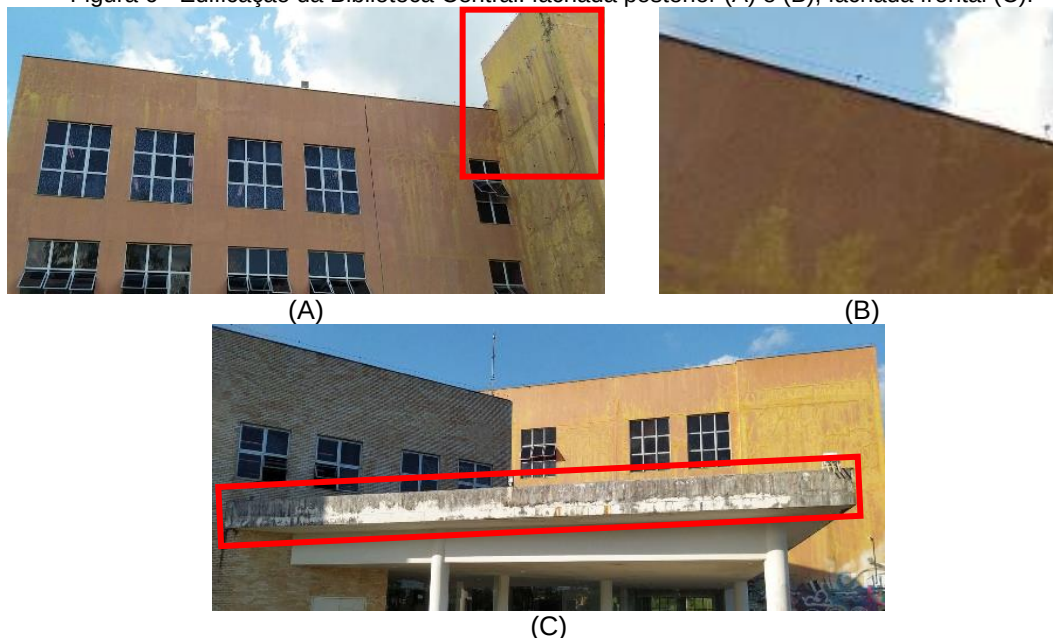
Figura 6 - Edificação da Biblioteca Central: fachada posterior (A) e (B); fachada frontal (C).

Na Biblioteca Central foi possível constatar a ausência de rufo na parte frontal da edificação (Figura 6C) e ao fundo a presença de rufo com pingadeira (Figura 6C). Ainda nesta edificação, foi notada ausência de manchas abaixo das janelas na parte posterior da edificação, de acordo com a Figura 6A, o que sugere o bom funcionamento do peitoril com instalação de lacrimal. Na parte da edificação que não possui rufo, foi notada degradação em estado avançado proveniente de anos de exposição sem proteção.
