## **BIODETERIORAÇÃO NO PAVILHÃO DE ENGENHARIA DA UNIVERSIDADE FEDERAL DO RECÔNCAVO DA BAHIA**

### **Resumo**

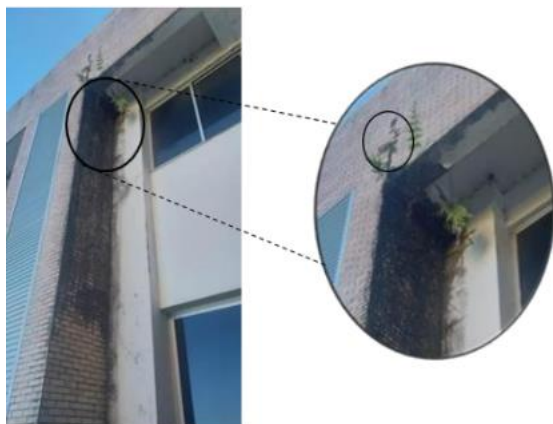
A presença de vegetação foi constatada em diferentes pontos da edificação. Na fachada leste, houve colonização vegetal na região superior, com raízes infiltrando-se em juntas e fissuras do revestimento, associada ao escurecimento causado por acúmulo de umidade e matéria orgânica (Figura 1). Na fachada lateral direita, identificou-se infiltração sob o peitoril de granito, acompanhada de fissuração no rejunte e crescimento de vegetação (Figura 2). Já na cobertura, a biodeterioração se manifestou na forma de vegetação e manchas de umidade na laje, especialmente em calhas e vãos sujeitos a acúmulo de água (Figura 3).

Figura 1 – Colonização vegetal na fachada leste.

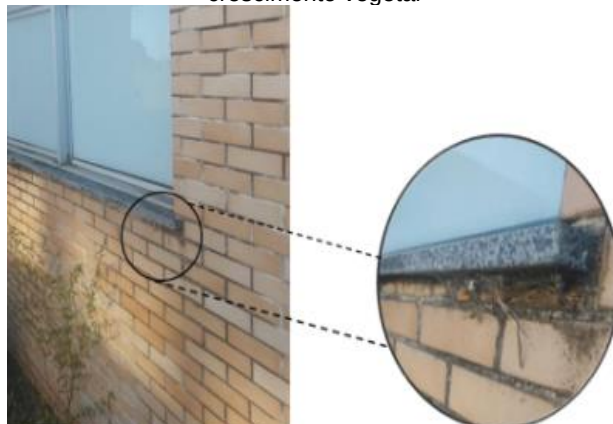
Figura 2 – Infiltração sob o peitoril de granito com crescimento vegetal

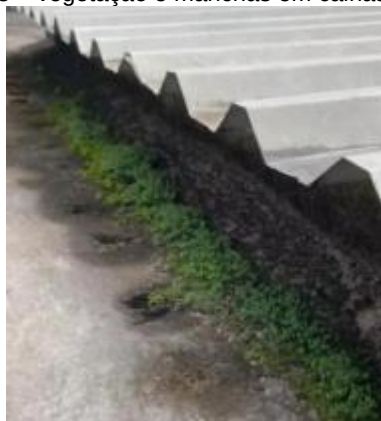
Figura 3 – vegetação e manchas em calhas e vãos.

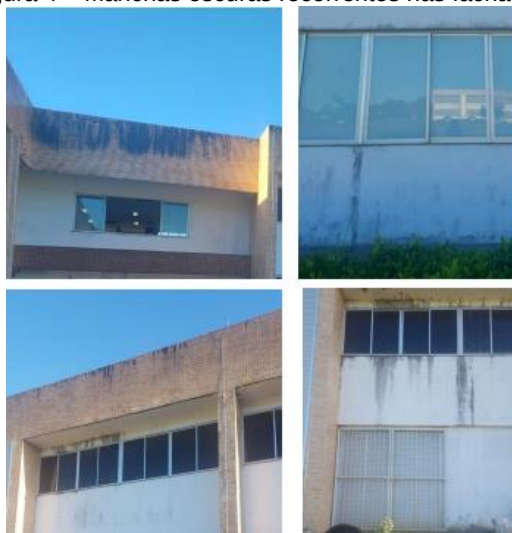
As manchas escuras apareceram de forma recorrente em todas as fachadas externas, localizando-se no topo das paredes, próximas às esquadrias e no pé da alvenaria (Figura 4).

Figura 4 – Manchas escuras recorrentes nas fachadas.
