## VEDAÇÕES HORIZONTAIS: ANÁLISE DA DEGRADAÇÃO DE PISOS E FORROS NO PAVILHÃO DE ENGENHARIA DA UFRB

**Kauan Carvalho de Oliveira Cordeiro, Fernando Santos do Amor Divino, Tales Pereira de Jesus, Gabriel Santos Almeida, Fernanda Nepomuceno Costa.**

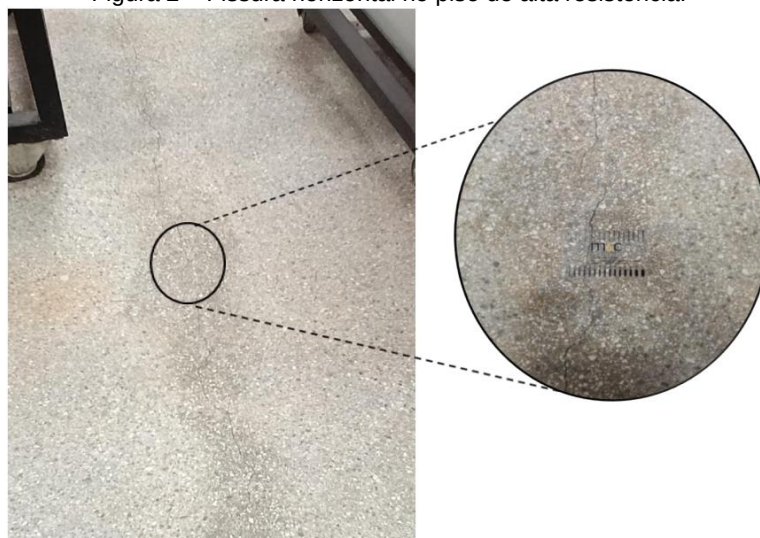
Nos pisos da edificação, foram registradas 19 ocorrências de fissuras e trincas. Um achado significativo foi o alinhamento dessas fissuras com as juntas de dilatação da estrutura principal, especialmente no corredor da Ala C e na sala C10 (Figura 2).

Figura 2 – Fissura horizontal no piso de alta resistência.

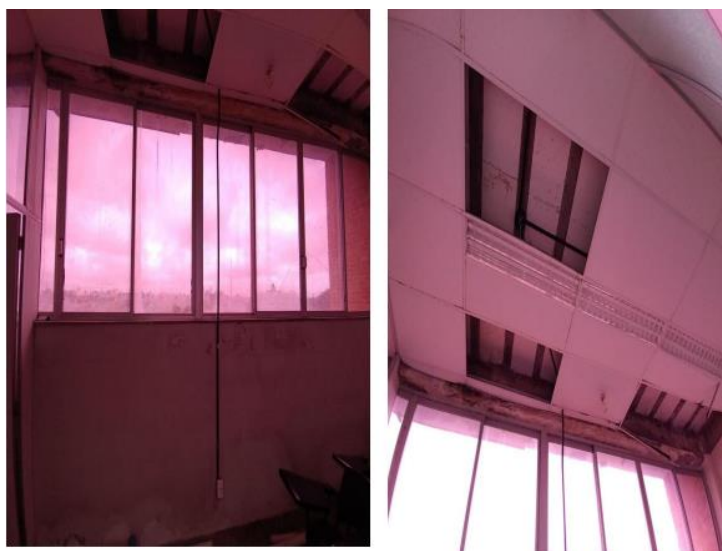
Os resultados demonstram que as manifestações patológicas nos forros possuem uma causa comum. A alta incidência de umidade nos forros, particularmente nas alas B, C e D, está diretamente associada a falhas no sistema de impermeabilização da cobertura (Figura 3). Este fenômeno é bem documentado por Andrade e Tutikian (2019), que afirmam que a água proveniente de infiltrações pela laje superior é o principal agente de degradação de forros e revestimentos.

Figura 3 – Manchas por umidade e deslocamento de placas do forro.

Conclui-se que as manifestações patológicas identificadas nos pisos e forros do Pavilhão de Engenharia da UFRB são sintomas de problemas sistêmicos de impermeabilização e condução correta das águas pluviais que causam danos à estabilidade estrutural da edificação. As evidências coletadas apontam para a urgência de uma intervenção que restaure a estanqueidade da cobertura e avalie a integridade dos elementos estruturais, em especial a rampa de acesso.

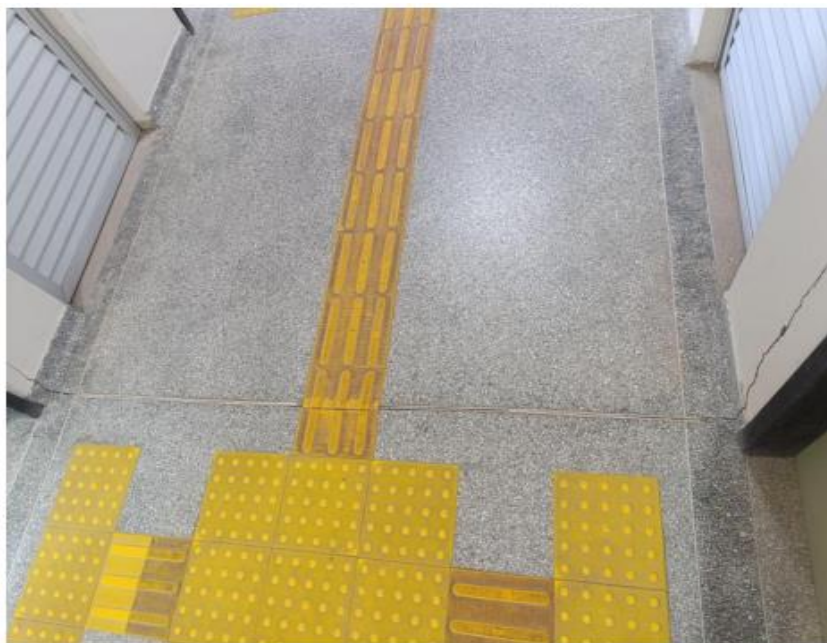
As fissuras nos pisos, por sua vez, alinhadas às juntas estruturais (Figura 4), são um forte indicativo de que as juntas foram mal executadas.

Não colocou material flexível de preenchimento, as juntas param no rodapé e assim a própria natureza fez a junta por meio de fissuras. Mehta e Monteiro (2014) explicam que este tipo de manifestação é típico de casos onde há retração do concreto, recalques ou ausência de juntas de controle que deveriam absorver esses movimentos (Figura 5). A grave existência de fissuras, deslocamento do revestimento de teto e corrosão da estrutura metálica na rampa (Figura 6) vão além,

Figura 4 – Fissura na interface parede e pilar sala C7.

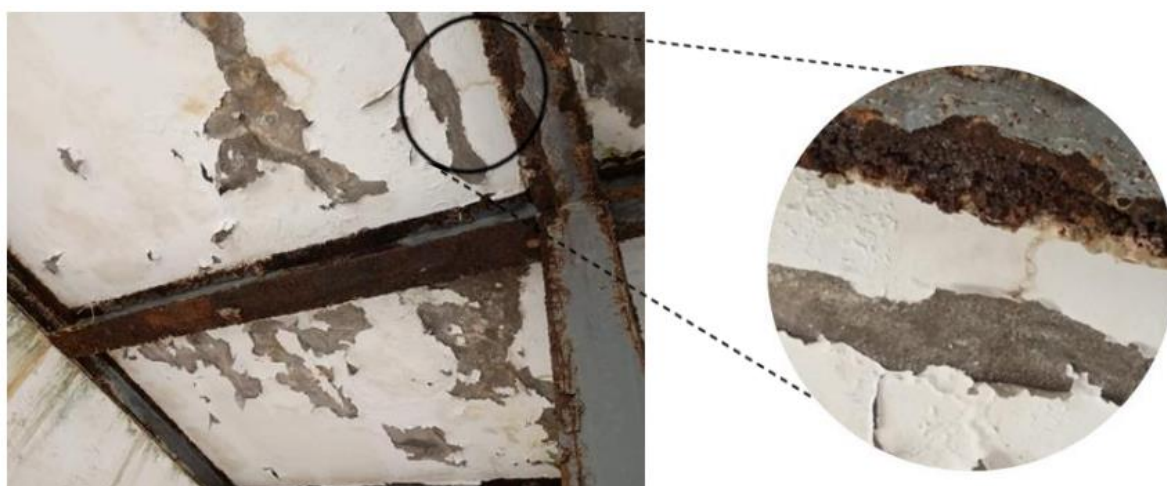
Figura 5 – Fissuras e manchas na laje de cobertura da rampa.

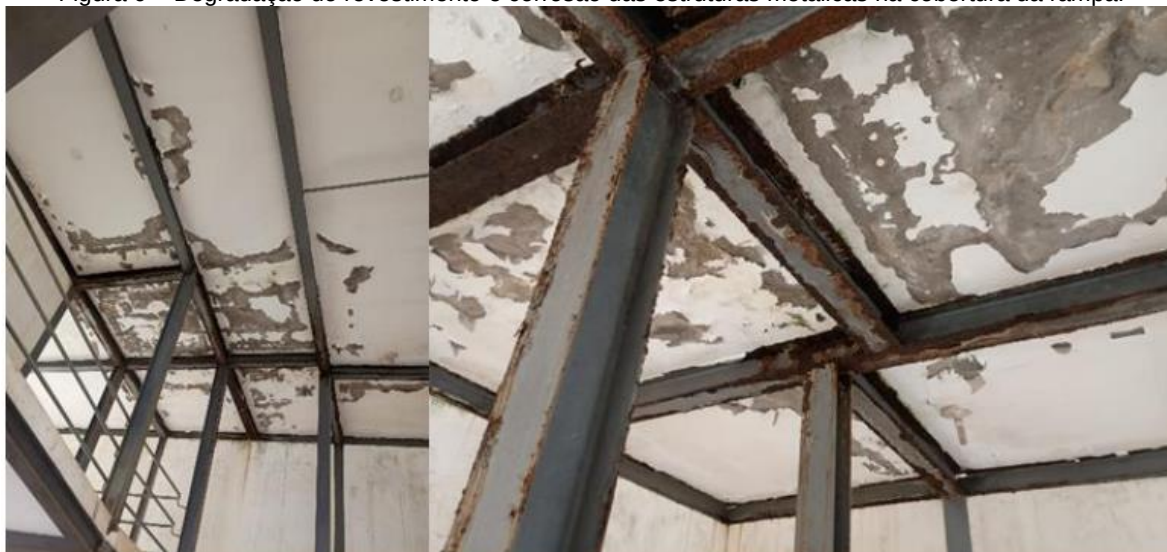
configurando um comprometimento da capacidade estrutural, um cenário de degradação acelerada alertado por Helene e Ribeiro (2011).

Figura 6 – Degradação do revestimento e corrosão das estruturas metálicas na cobertura da rampa.

Como desdobramentos futuros, recomenda-se a realização de ensaios complementares para avaliar o grau de degradação da estrutura metálica da rampa, a existência de movimentação da edificação por recalque diferencial e a elaboração imediata de um projeto executivo de recuperação. Esta ação é imperativa para interromper o ciclo de degradação dos componentes da edificação, garantir a segurança da comunidade universitária e assegurar a sustentabilidade do patrimônio físico da UFRB, alinhando-se às melhores práticas de gestão de manutenção predial.
