## LEVANTAMENTO DA INCIDÊNCIA DE FISSURAS NAS VEDAÇÕES VERTICAIS DO PAVILHÃO DE ENGENHARIAS DA UFRB, CAMPUS DE CRUZ DAS ALMAS

**João Víctor Campos Moura Gomes, Fábio Moitinho de Jesus, Gabriel Santos Almeida, Ivania da Silva Dias Santana, Fernanda Nepomuceno Costa**

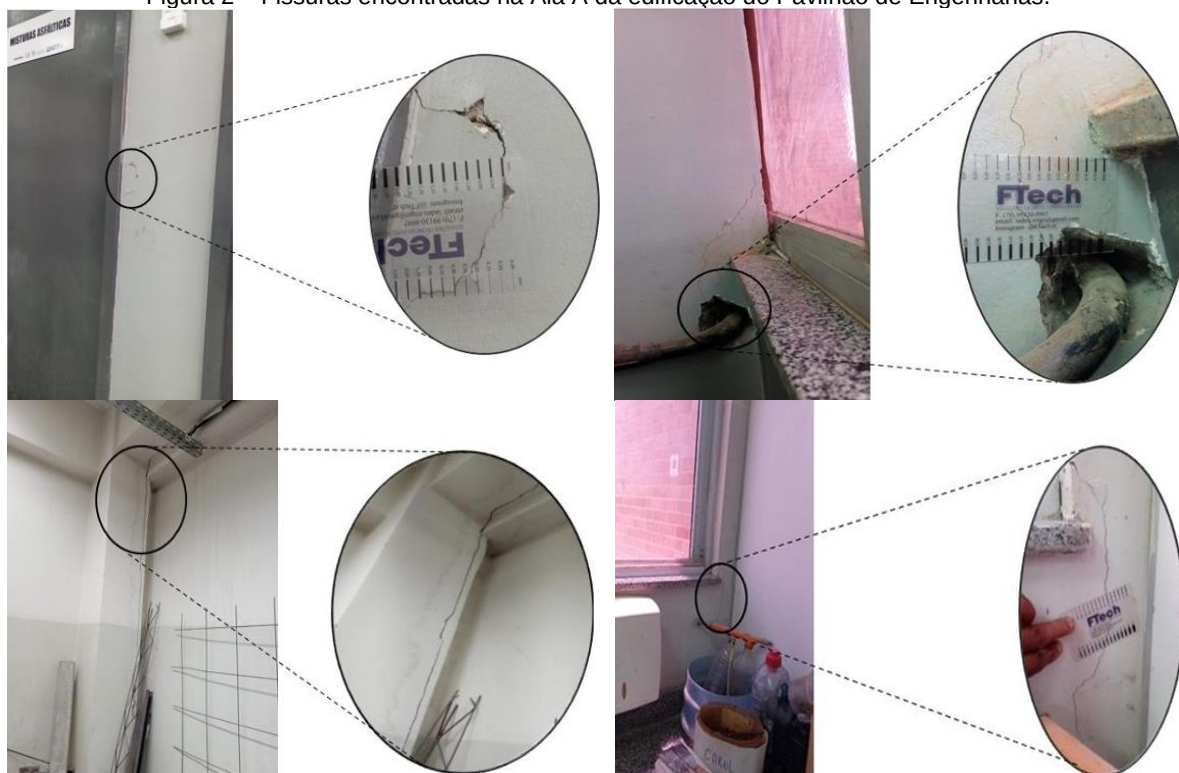
Em diversas regiões, foi perceptível a presença das manifestações patológicas próximas às esquadrias devido a possível falha na execução ou falta de vergas e contra verga, outras causadas pelo recalque da fundação da edificação, principalmente nas Alas A e B, fato que já foi evidenciado. Além disso, outra possível causa para as fissuras encontradas são a falta de continuidade ou existência de juntas de dilatação na edificação.

Figura 2 – Fissuras encontradas na Ala A da edificação do Pavilhão de Engenharias.

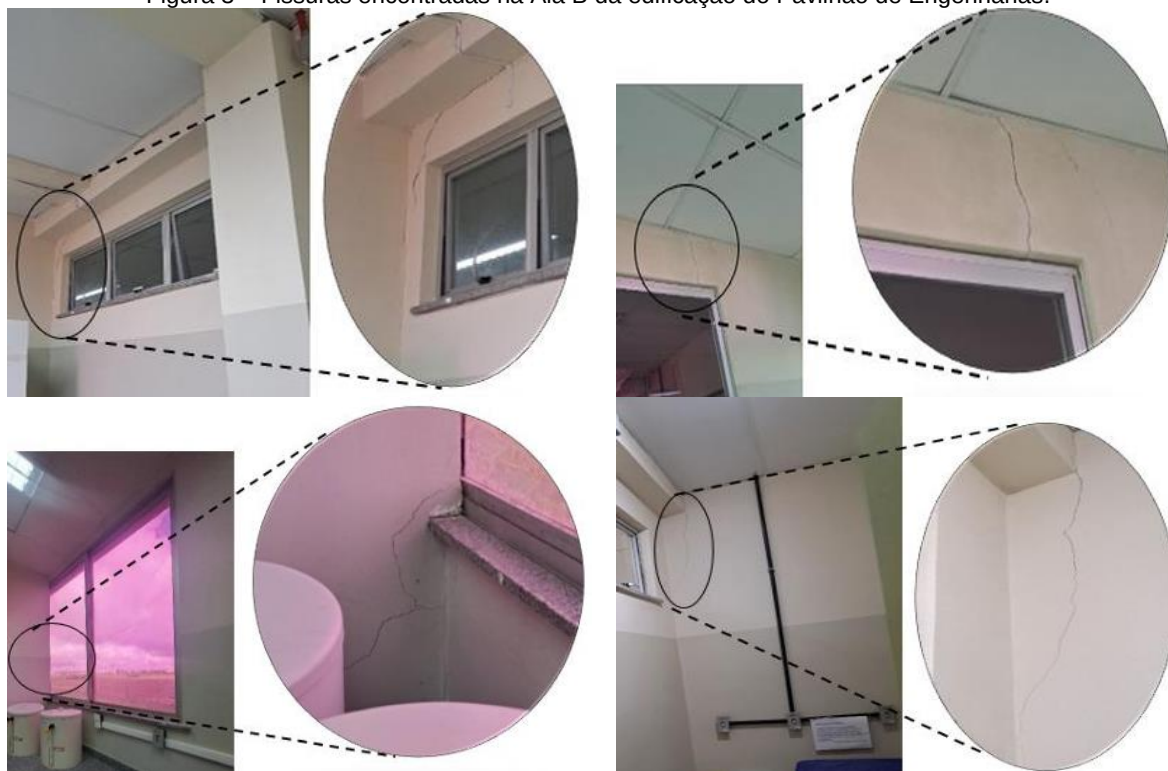
Figura 3 – Fissuras encontradas na Ala B da edificação do Pavilhão de Engenharias.

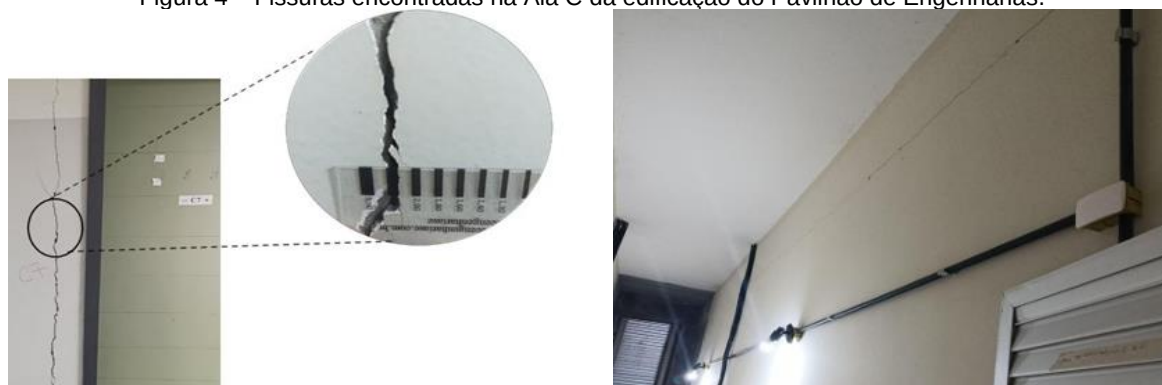
Figura 4 – Fissuras encontradas na Ala C da edificação do Pavilhão de Engenharias.

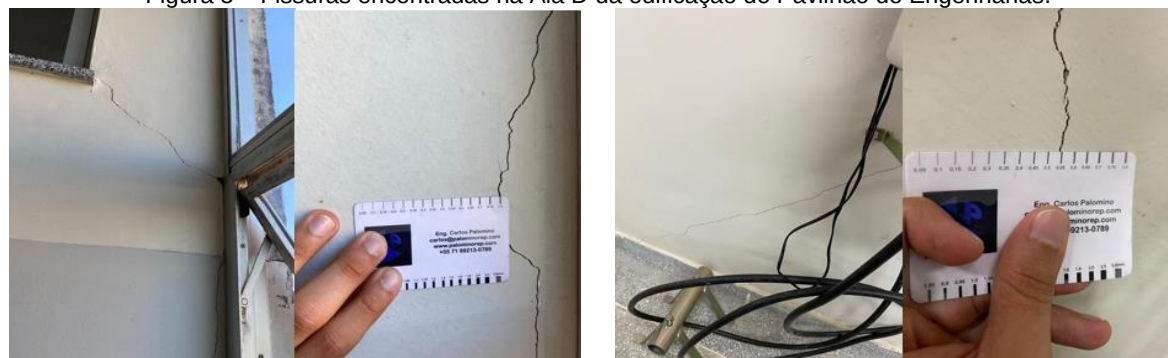
Figura 5 – Fissuras encontradas na Ala D da edificação do Pavilhão de Engenharias.

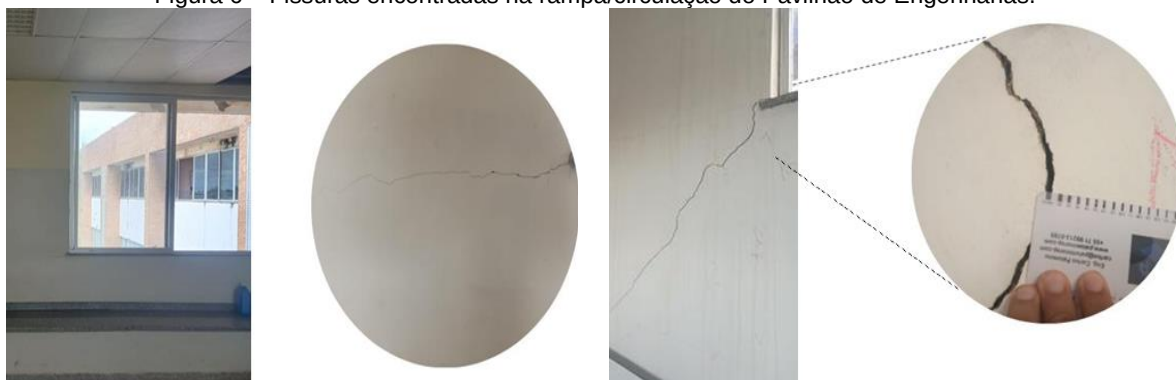
Figura 6 – Fissuras encontradas na rampa/circulação do Pavilhão de Engenharias.
