## **AVALIAÇÃO DAS MANIFESTAÇÕES PATOLÓGICAS NAS FACHADAS DO PAVILHÃO DE ENGENHARIAS DA UFRB, CAMPUS DE CRUZ DAS ALMAS**

**Davi Guimarães Pereira, Estéfani Teixeira Fernandes, Fernando Santos do Amor Divino, Ivania da Silva Dias Santana, Fernanda Nepomuceno Costa**

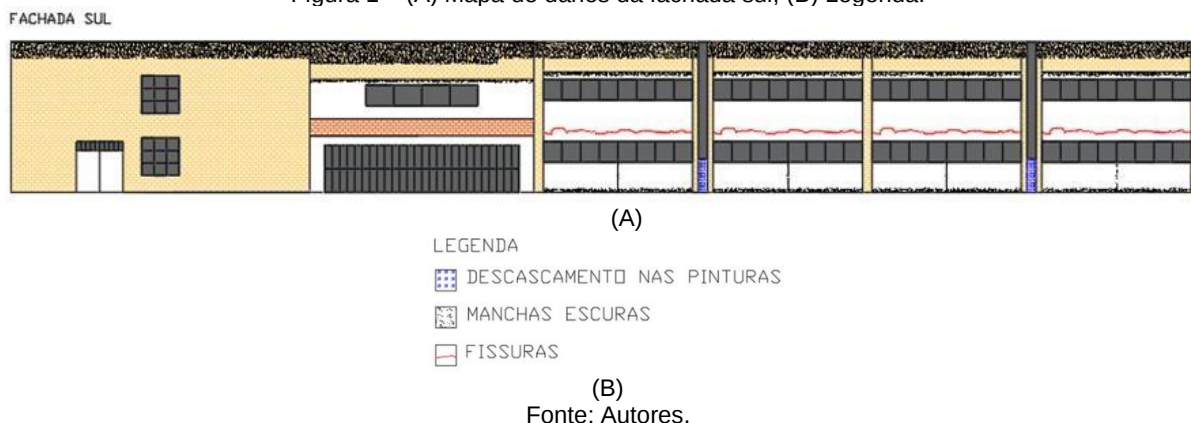
Figura 1 – (A) Mapa de danos da fachada sul, (B) Legenda.

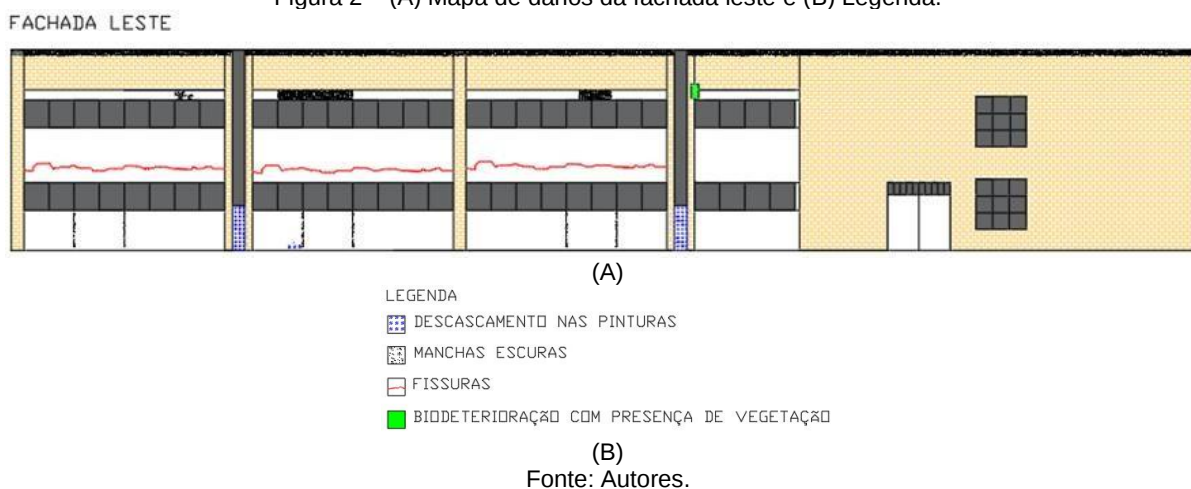
Figura 2 – (A) Mapa de danos da fachada leste e (B) Legenda.

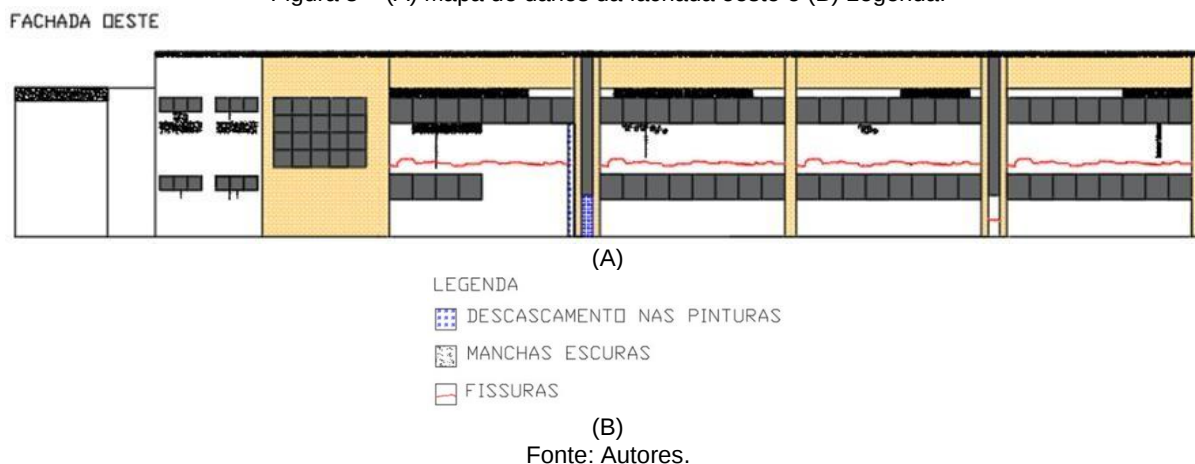
Figura 3 – (A) Mapa de danos da fachada oeste e (B) Legenda.

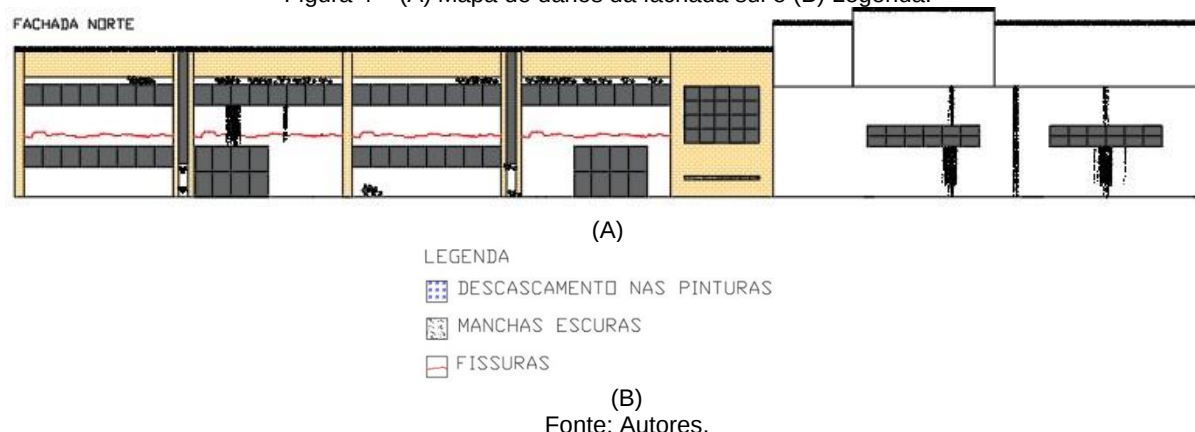
Figura 4 – (A) Mapa de danos da fachada sul e (B) Legenda.

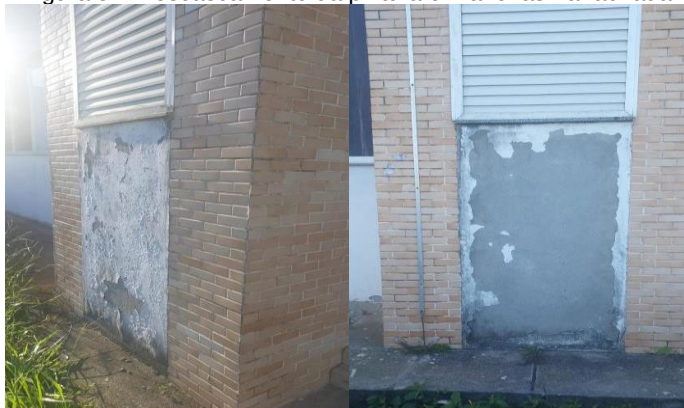
Na fachada sul, observou-se a presença de vesículas no revestimento de pintura, desprendimento de camada da tinta e grande intensidade de áreas manchadas, como ilustra a Figura 5. Também, foi identificada a presença de vegetação na parte superior, cujas raízes se espalham pela superfície e penetram em juntas de movimentação, causando trincas no revestimento externo além de deslocamento cerâmico, como mostra a Figura 6. Além disso, verificou-se uma ampla área escurecida, causada pela retenção de umidade e acúmulo de matéria orgânica, que acelera o desgaste dos materiais e favorece o envelhecimento da fachada.

Figura 5 – Descascamento da pintura e manchas na fachada.

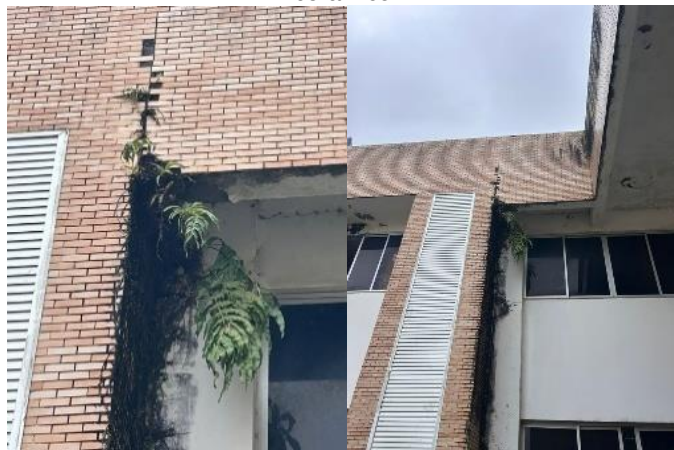
Figura 6 – Biodeterioração física, manchas escuras no revestimento de argamassa e no revestimento cerâmico.

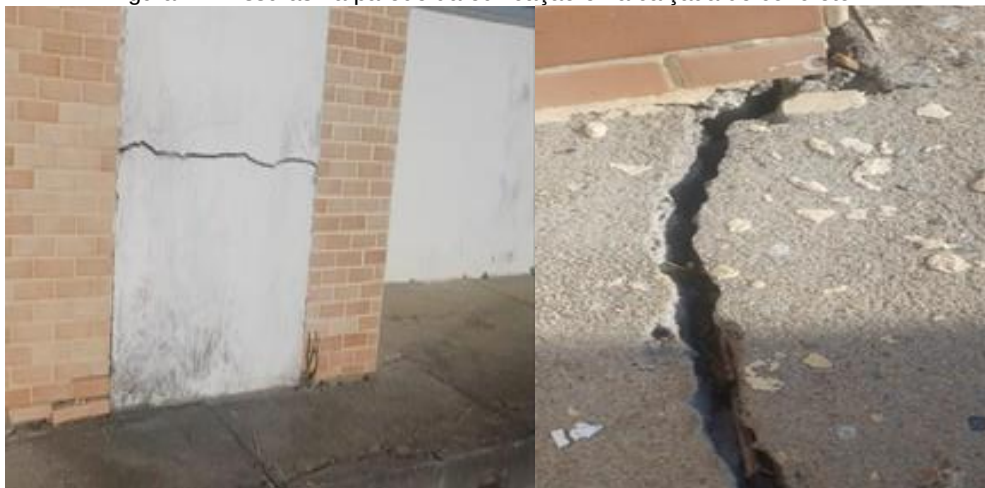
Na fachada oeste do Pavilhão de Engenharias, foram observadas fissuras na parede e na calçada de concreto que contorna a edificação, com aberturas de diferentes dimensões, o que leva a forte indícios de ocorrência de recalque (Figura 7). Importante reforçar que o sistema de captação de águas pluviais conduz da cobertura da edificação para o entorno do prédio, por meio de tubos de PVC, todo o volume de água captado. Essa prática corrobora com a possibilidade de recalque, devido a carga d'água ao longo dos anos de utilização da edificação.

Figura 7 – Fissuras na parede da edificação e na calçada de concreto.

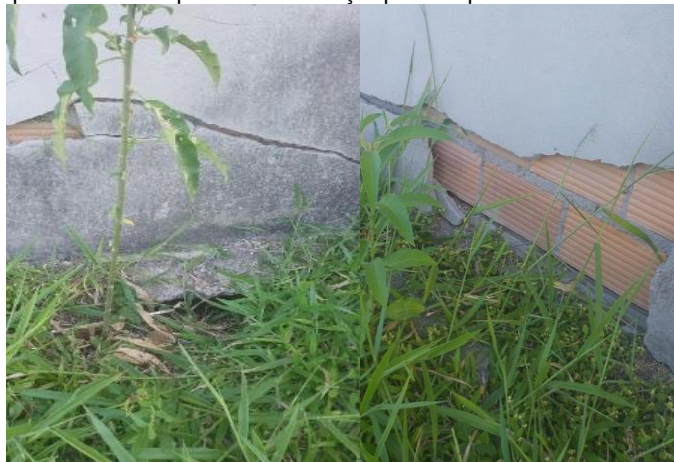
Verificou-se o deslocamento do revestimento externo, expondo os blocos cerâmicos de vedação da edificação, além de uma fissura horizontal atravessando a alvenaria na fachada norte (Figura 8). Verifica-se, ainda, a inexistência da camada de chapisco nessas paredes, o que evidencia um problema de aderência da argamassa de revestimento à base.

Figura 8 – Deslocamento de partes do emboço que compõe o revestimento de argamassa.

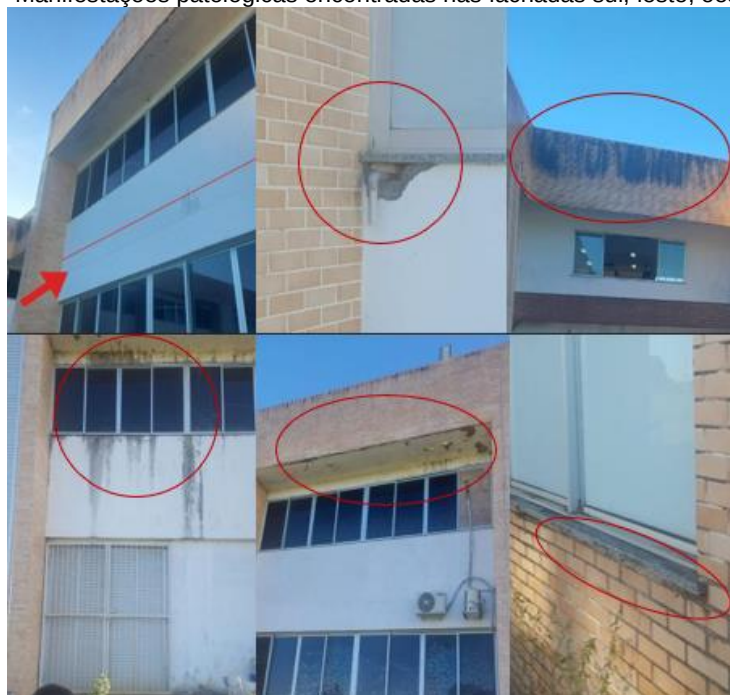
Além disso, em todas as fachadas foram observadas manifestações comuns, como fissuras horizontais ao longo das paredes na altura das vigas, destacamentos de revestimentos e umidade próximas a equipamentos de climatização, manchas escuras no topo da platibanda, descascamentos da pintura em marquises e infiltrações em peitoris de granito, como mostra a Figura 9.

Figura 9 – Manifestações patológicas encontradas nas fachadas sul, leste, oeste e norte.
