# CRIAÇÃO E APLICAÇÃO DE UM PROTOCOLO DE AVALIAÇÃO RÁPIDA EM LAGOAS DE MINERAÇÃO PARA ATIVIDADES DE ENSINO

Desta forma, o estudo visa estabelecer e aplicar um protocolo de avaliação rápida para lagoas de mineração, com enfoque visual e de fácil compreensão. Tendo o propósito de avaliar as condições ecológicas, das lagoas de mineração, associados à degradação ambiental para ser utilizado em atividade de ensino e extensão.

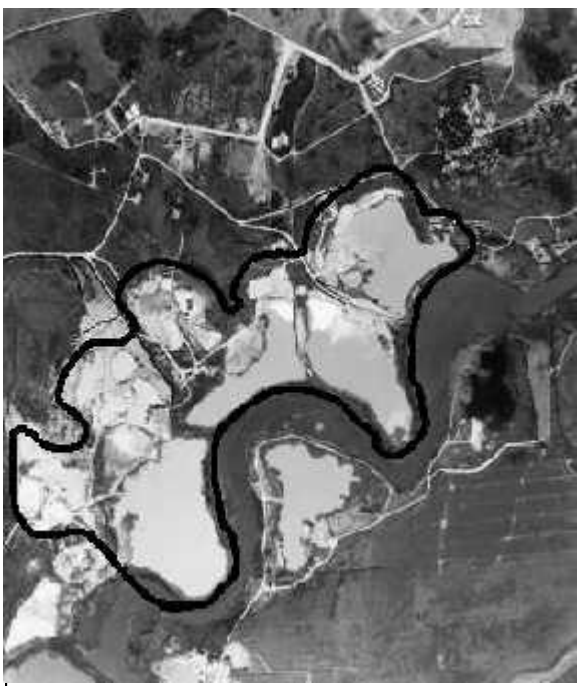
Fig. 2: Vista aérea das lagoas de mineração (imagem cedida pelo planejamento urbano - UNIVAP)

Foram selecionadas quinze lagoas de mineração (estado de abandono), localizados na UNIVAP (Urbanova) que possuem as seguintes características analisadas com:
