## NOVOS MÉTODOS DE COMBATE A CUPINS APLICADOS EM EDIFICAÇÕES HISTÓRICAS

**Resumo-** Este artigo mostra de que forma deve ser feita a diagnosticação e posteriormente a intervenção em bens culturais que sofreram desgaste por ação de cupins, apresentando, como forma de combater estes insetos, novos métodos e produtos – atmosferas modificadas e uso de iscas – que apresentam menor ou nenhuma agressividade aos substratos da madeira, fator de grande relevância na reabilitação de bens históricos. Levando-se em consideração que as construções do patrimônio histórico brasileiro têm como ponto em comum possuírem estruturas em madeira, pretende-se também estimular o desenvolvimento da pesquisa científica na adaptação de métodos já existentes e obtenção de novos, que sejam adequados à situação do Brasil.

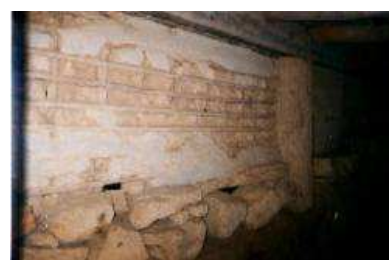
Figura 2 - Parede em taipa de mão.

Com muita freqüência, estas construções possuem como material de parede de vedação a taipa de mão (Figura 2), onde a maioria das edificações estudadas apresenta severo ataque nos seus paus-a-pique. Devido à degradação destas estruturas, acabam ocorrendo a sua substituição por tabiques de adobe, ou até mesmo por paredes de tijolos. No Brasil, durante o período colonial, a juçara (*Euterpe edulis*) foi eleita no Sudeste para ser usado no ripamento das paredes-de-mão e de telhados e para paus-a-pique, pela facilidade de desdobramento e abundância nas florestas. É virtualmente imune a cupins e fungos, desde que resguardado de umidade pluvial direta. Durante o império, este material passou a escassear, sendo substituído pelo ripamento com bambu (*Bambusa vulgaris*), abundante, porém, de qualidades mecânicas inferiores e menos resistente a brocas e cupins. Em Minas Gerais, a abundância nos pastos da macaúba (*Acrocomia sclerocarpa*) ensejou sua utilização rotineira como material para ripamento de telhados e taipa-de-mão, sendo imune aos insetos, se protegida da umidade pluvial. No nordeste do Brasil, o vegetal fornecedor de material para ripamentos e para caibros em edificações coloniais é a carnaúba (*Copernicia cerifera*), com elevada resistência a fungos e insetos (PAIVA, 1999)

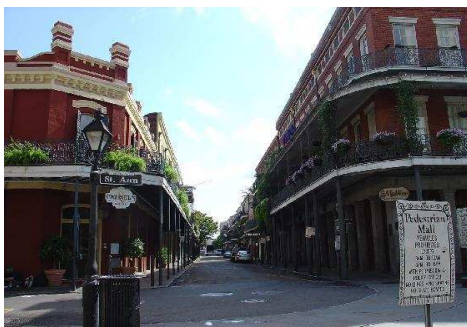
Figura 5 - Edifícios do *French Quarter* - USA: uso de novos métodos de controle de cupim.

Um exemplo de projeto dessa natureza é o que vem sendo realizado na cidade norte-americana de New Orleans (Figura 5), onde há um projeto para o bairro histórico francês (French Quarter), que foi transformado em campo experimental de novos métodos de controle de cupim.
