ANÁLISE PREDITIVA DE PISOS EM UNIDADES BÁSICAS DE SAÚDE: PROPOSTA DE REPARO COM APLICAÇÃO DE REVESTIMENTO MONOLÍTICO ANTIMICROBIANO

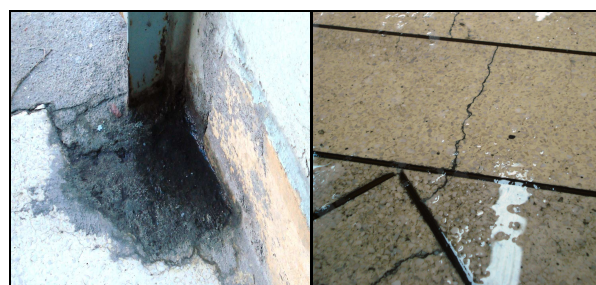
Figura 1 – Patologias do piso da UBS α

Frente à análise visual, observou-se na UBS α com piso granilite, inaugurada em 1998, fissuras, desgaste acelerado e desnivelamento, ocasionando absorção de substâncias aquosas e acúmulo de sujeira (Figura 1).

Quanto às fissuras podem ter sido desencadeadas pela má ou não execução do contrapiso. Por outro lado, o desgaste acelerado e o desnivelamento podem ser decorrentes da má preparação e aplicação do granilite.

A UBS α necessita de manutenção geral do piso. Enquanto, a unidade γ precisa de substituição das placas vinílicas em curto período. Por outro lado, enfatiza-se que o projeto da UBS β , mesmo inaugurado há menos de um ano, não seguiu o regulamento técnico.

Mediante a esta análise e por uma questão de saúde pública, recomenda-se o reparo das unidades aplicando revestimento monolítico antimicrobiano, visto a alta durabilidade, facilidade de higienização, baixa absorção de substância aquosa, alta resistência mecânica e química, baixo índice de juntas, maior aderência e recuperação da superfície desgastada com simples lapidação sem perda das características técnicas.

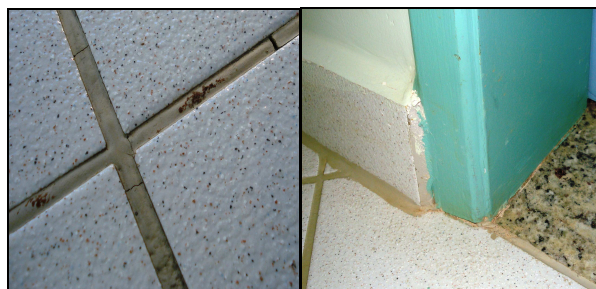
Figura 2 – Patologias do piso da UBS β

Na UBS β , inaugurada em outubro de 2007, registraram-se no piso cerâmico esmaltado, rodapés salientes e superfície rugosa (Figura 2).

A amostra de UBS não está em conformidade com a RDC da Anvisa nº 50/2002. A execução da junção entre o rodapé e o piso deve permitir a completa limpeza do canto formado. Deve-se promover a união do rodapé com a parede de modo que os dois estejam alinhados, evitando-se o tradicional ressalto do rodapé que permite o acúmulo de pó e é de difícil limpeza.

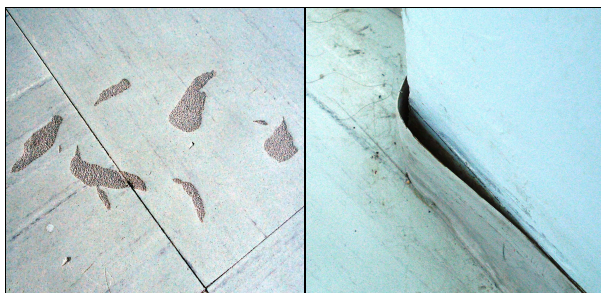
Figura 3 – Patologias do piso da UBS γ

Em funcionamento há 25 anos, a UBS γ , reformada e ampliada em outubro de 2007, com menos de um ano de aplicação do piso vinílico semiflexível, apresenta tecnicamente, desgaste clarividente, rodapés em processo de descolamento e acúmulo de sujeira (Figura 3).
