**LEVANTAMENTO DE VOÇOROCAS NO MUNICÍPIO DE ALEGRE, ES****Lidiane dos Santos Gomes<sup>1</sup>; Luis Carlos Mendes Cardoso<sup>1</sup>; Pedro Peluzio de Oliveira<sup>1</sup>; Elaine da Silva<sup>1</sup>; Jéferson Luiz Ferrari<sup>1</sup>**

<sup>1</sup>Instituto Federal do Espírito Santo/ Programa de Pós-graduação Lato Sensu em Agroecologia, Rua Principal s/nº - Distrito de Rive - Caixa Postal 47 - CEP: 29.500-000, Espírito Santo, Brasil, lydygomes@bol.com.br, luiscmcardoso@gmail.com, pedropeluzio@yahoo.com.br, elaineagronomia@hotmail.com, ferrarijuliz@gmail.com

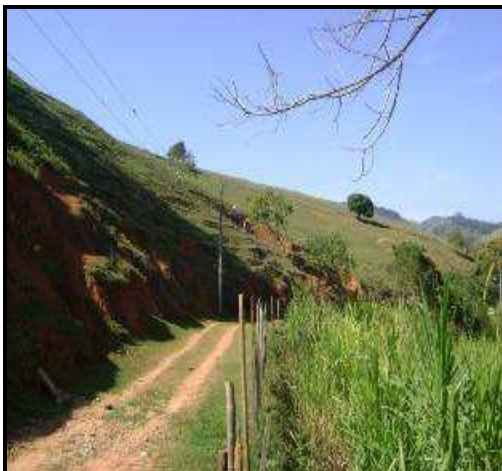
Figura 3 - Voçoroca no Bairro Charqueada, localizada no setor A em julho 2010, nas coordenadas geográficas 235662 S, 7701442 W.

Quando ao tipo de cobertura, foram observados na tabela I e nas figuras 3, 4, 7, 8 e 10, que as áreas com cobertura de pastagens ocorrem à maioria das voçorocas na área em estudo. No perímetro urbano há ocorrência de voçorocas, como foram notados na figuras 5 e 9.

De acordo com a classificação proposta por Bertoni; Lombardi Neto (2010), as voçorocas na Comunidade de Alegre foram classificadas em médias (1 - 5 m de profundidade) e profundas (profundidade maior que 5 m), sendo as voçorocas localizadas na Rua 13 de maio e no Bairro Charqueada, classificadas com médias, as demais foram classificadas como profundas, algumas medindo até mais de 10 m de profundidade. Segundo a classificação dada por Cardoso ; Pires (2009), as voçorocas na área em estudo são quase todas ativas, estão situadas em áreas de pastagens encostas íngremes, com pouca vegetação rasteira. Porém a voçoroca localizada na estrada para a Roseira pode ser considera

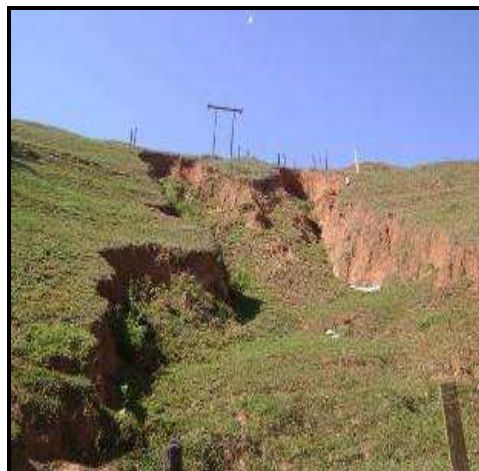
Figura 4 - Voçorocas na Rua 13 de maio, localizada no setor A em julho 2010, nas coordenadas geográficas 235662 S e 7701442 W.

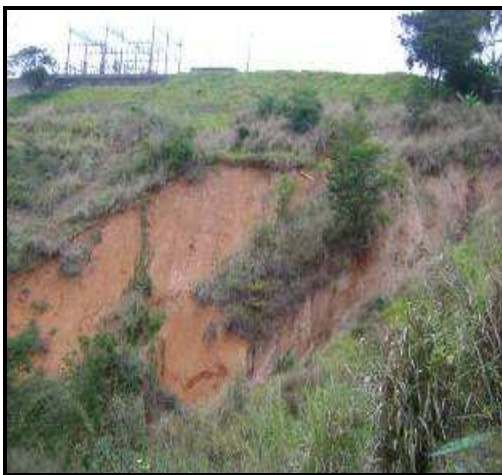
Figura 5 - Voçorocas nas proximidades do Parque de Exposição "Geraldo Santos", localizada no setor A em julho 2010, nas coordenadas geográficas 236949 S e 7702087 W.

Analisando o comprimento e largura média das voçorocas, verificou que as voçorocas de maiores dimensões estão situadas fora da sede da Comunidade, e está associado à cobertura das pastagens, com exceções das voçorocas na estrada para a Comunidade da Roseira, que está localizada em cobertura natural de bambuí, conforme a figura 6 e as voçorocas localizadas na

proximidade do Parque de Exposição “Geraldo Santos”, e na Vila Viana no perímetro urbano.

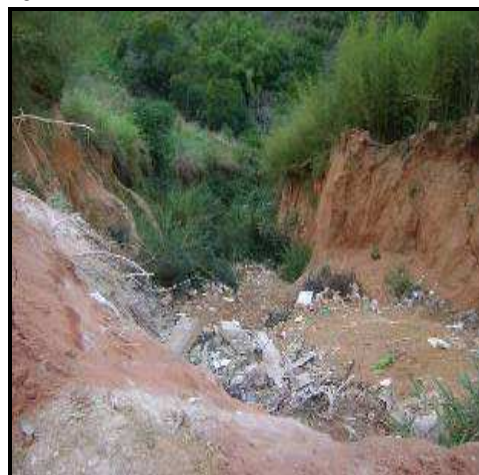
Figura 6 - Voçoroca na estrada para a comunidade da Roseira, localizada no setor B em julho 2010, nas coordenadas geográficas 236566 S e 7700033 W.

ativa, pois a sua cabeceira está abaixo de uma estrada de terra e tipo de cobertura do local é vegetação natural de bambuí, corroborando com Goulart (2005) que afirma que construção de estradas mal alocadas pode contribuir com processos erosivos.

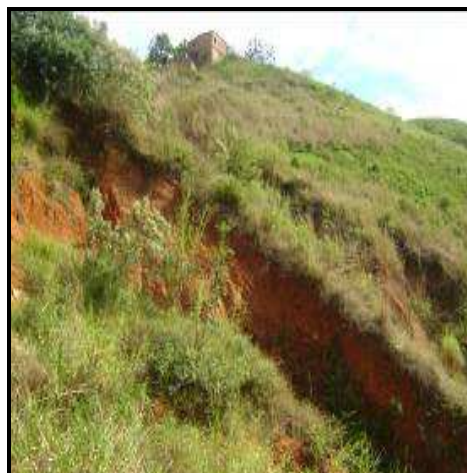
**Figura 8** - Voçorocas na estrada para o túnel, localizada no setor A em julho 2010, nas coordenadas geográficas 236660 S e 7701154 W.

De posse dos resultados da declividade do local foram verificadas que apenas duas voçorocas estão localizadas em declives menores que 50%, as que estão situadas na estrada para o antigo túnel e a do Bairro Vila, em quando as outras estão localizadas declives maiores que 50%, chegando até 67,8 % nas voçorocas próximas ao Parque de Exposição. Segundo Bertoni; Lombardi Neto (2010) a inclinação do terreno tem parte importante no fenômeno erosivo junto com o comprimento dos lançantes implicarão na velocidade do escoamento superficial.

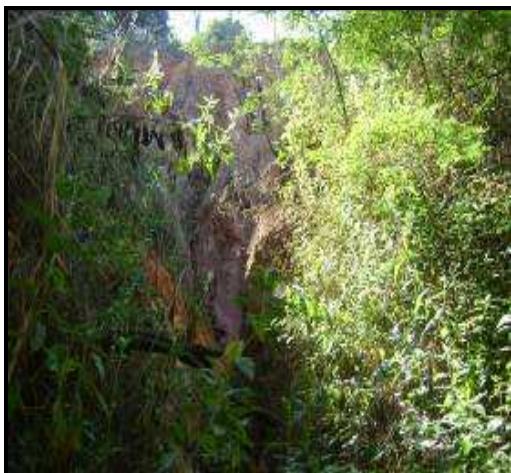
**Figura 9** - Voçoroca no Bairro Vila Viana, localizada no setor A em julho 2010, nas coordenadas geográficas 236662 S e 7701833 W.

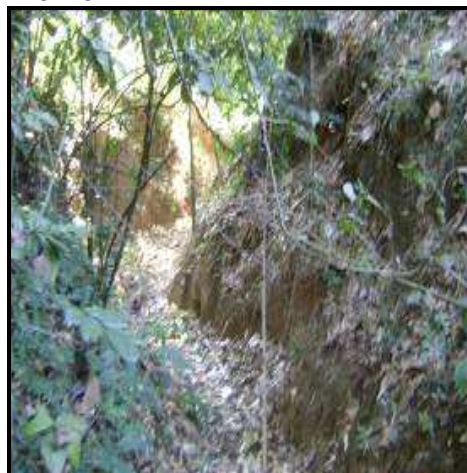
**Figura 10** - Voçoroca no Bairro Vila Alta localizada no setor A em julho 2010, nas coordenadas geográficas 236150 S e 7702922 W.
