## AVALIAÇÃO DA COMPATIBILIDADE GALVÂNICA ENTRE AS LIGAS DENTAIS DE Ti E Ni-Cr QUANDO EM CONTATO COM SALIVA ARTIFICIAL

**Resumo** - O titânio e suas ligas têm sido empregados em implantes dentários devido a sua biocompatibilidade e a ótima resistência à corrosão na cavidade oral e também de possuírem propriedades mecânicas satisfatórias. O implante em si não é um dente artificial completo, mas sim, a raiz e sobre este é instalada uma prótese dentária com alicerce baseado por um ou mais implantes constituídos como coping e parafusos fabricados de diferentes materiais como, por exemplo, ligas de Ni-Cr.

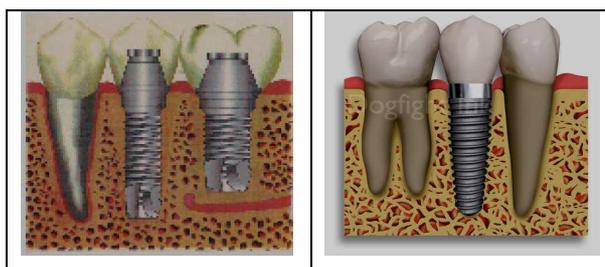
**Figura 1 – Ilustração de implante tipo parafuso suportado por coroas dentárias.  
(Fonte:- Conexão Sistemas de Prótese)**

O implante em si não é um dente artificial completo, mas sim, a raiz e sobre este, será construída uma prótese dentária (uma coroa), com alicerce baseado por um ou mais implantes (parafusos ou cilindros). Os parafusos ou cilindros são elaborados com materiais que não reproduzem rejeição ou reação indesejável, ou seja, são biocompatíveis, podendo permanecer dentro do corpo humano (PINHEIRO, 2006). A Figura 1 ilustra o processo de implante dentário do tipo parafuso.

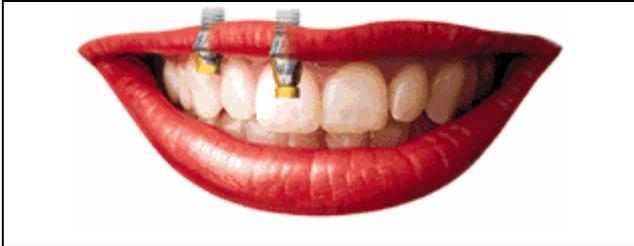
**Figura 2 – Detalhe do implante dentário e o processo de osseointegração.**

em que se consegue a osseointegração, dependendo de alguns fatores. A Figura 2 ilustra em detalhe um implante dentário com o processo de osseointegração dos pinos (SOUZA, 2010).

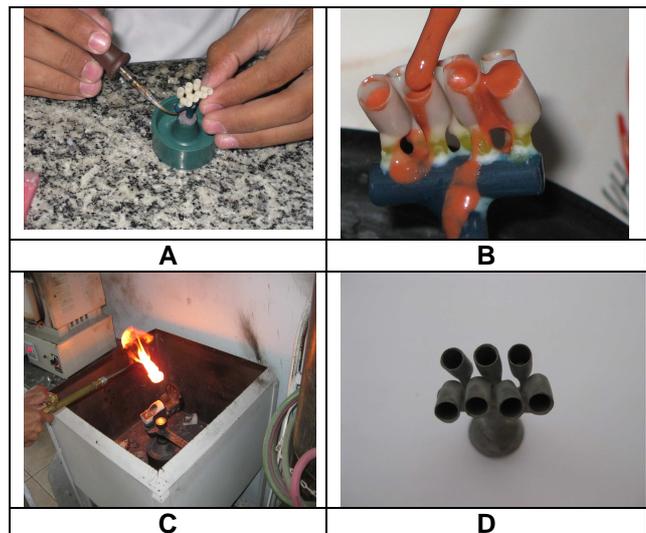
**Figura 4 – Fixação dos sprues na base de anel de silicone (A); Revestimento sendo vertido no anel de silicone (B); Processo de fusão da liga Ni-Cr (C) e o coping fundido (D).**

completando a inclusão do padrão de cera. Após ter aguardado o tempo de presa do revestimento, o mesmo foi levado ao forno na temperatura de 750 graus Celsius para fazer o pré-aquecimento do bloco de revestimento, por cerca de 20 minutos, logo em seguida o forno foi regulado para 880 graus Celsius por 5 minutos e foi seguido pela fundição convencional da liga Ni-Cr em maçarico, tendo como comburente uma mistura de oxigênio e GLP (gás liquefeito de petróleo). A Figura 4 mostra o processo de fusão da liga Ni-Cr e os coopings fundidos.

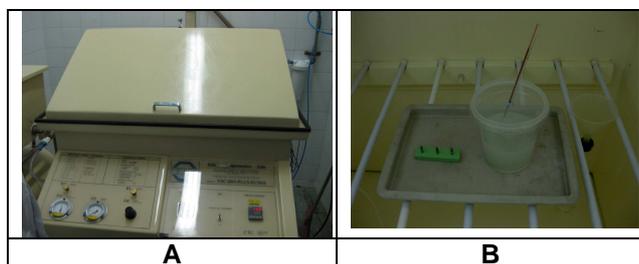
Figura 5 – Mostra a câmara de Salt Spray (A) e o detalhe da exposição dos corpos-de-prova no interior da câmara (B).

A Figura 5 ilustra os corpos de prova no interior da câmara de Salt Spray.

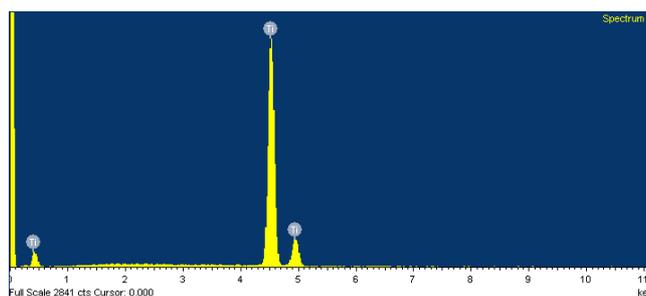
Figura 7 – Gráfico dos componentes químicos da amostra dos pinos de titânio.

Os resultados da análise dos pinos de titânio mostraram uma material sendo 100% de titânio. A Figura 7 ilustra o gráfico dos componentes químicos presentes na amostra.

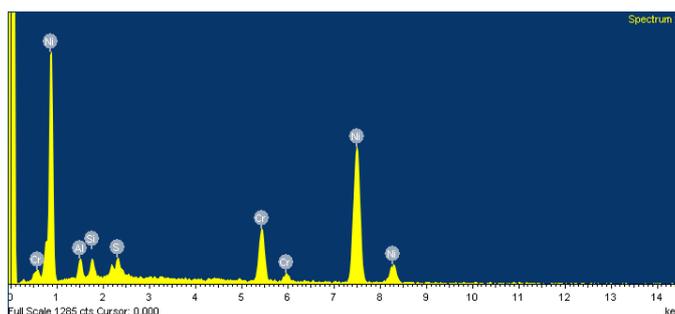
Figura 8 – Gráfico dos componentes químicos da amostra dos coopings.

Os resultados da análise dos coopings mostraram um material composto por uma liga à base de Níquel e Cromo. A Figura 8 ilustra o gráfico dos componentes químicos presentes na amostra.

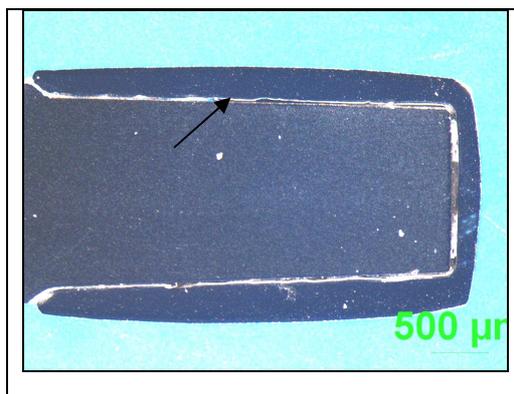
Figura 9 – Região de análise de presença de corrosão da interface pino de titânio/ cooping de aço Ni-Cr.

Após a remoção dos corpos-de-prova da câmara de salt Spray e da imersão na solução de Saliva artificial, os mesmos foram examinados visualmente e preparados para uma análise microscópica com até 200X de aumento utilizando um microscópio óptico de luz polarizada da marca Polyvar- Reichert-Jung e um estereoscópio Óptico Olympus SZX-7, com a finalidade de verificar quanto a presença de corrosão na interface pino de titânio/cooping de aço Ni-Cr, na região indicada pela Figura 9.

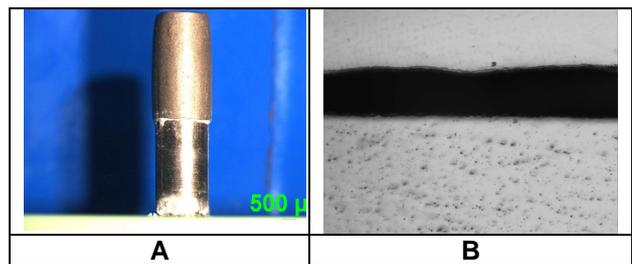
Figura 10- Análise Microscópica do conjunto Pino Ti/ Cooping Ni-Cr unido com cimento após 500h exposição Salt Spray: microscopia óptica Estéro (A) e análise metalográfica na região da interface pino/cooping (B).

Condições das amostras	Resultados
<b>Conjunto unido com cimento e exposição em Salt spray 5% NaCl</b>	Não foi observado qualquer oxidação ou indícios de corrosão na interface pino de titânio/ cooping de aço Ni-Cr com um aumento de até 200X (Figura 10).
<b>Conjunto unido sem cimento e exposição em Salt spray 5% NaCl</b>	Não foi observado qualquer oxidação ou indícios de corrosão na interface pino de titânio/ cooping de aço Ni-Cr com um aumento de até 200X (Figura 11).

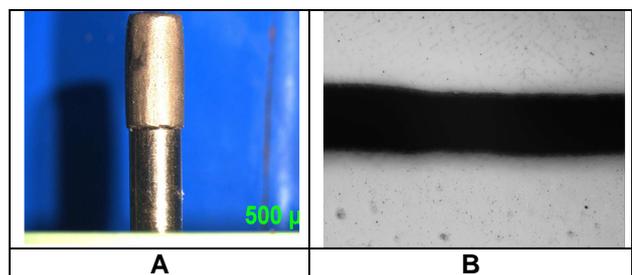
Figura 11- Análise Microscópica do conjunto Pino Ti/ Cooping Ni-Cr unido sem cimento após 500h exposição Salt Spray: microscopia óptica Estéro (A) e análise metalográfica na região da interface pino/cooping (B).

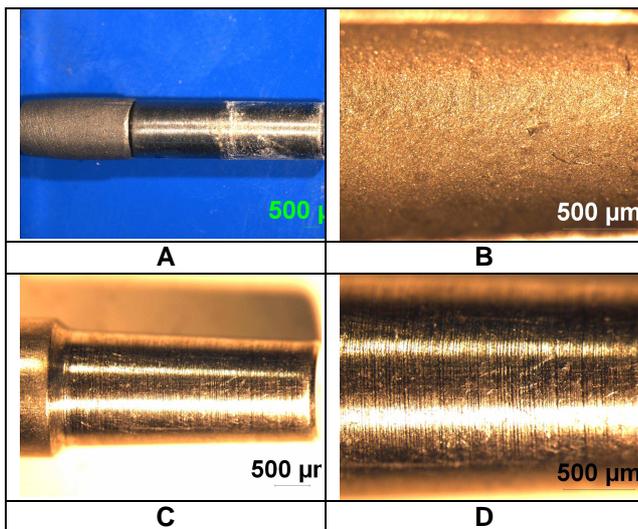
Figura 12- Análise Microscópica do conjunto Pino Ti/Coopering Ni-Cr unido sem união com cimento (A) após 500h de imersão em solução de Saliva artificial a 36°C: microscopia óptica em estéreo da região interna do cooper que ficou em contato direto com o pino de titânio (B) e o detalhe da superfície do pino de titânio que também ficou em contato direto com o coopering de aço Ni-Cr durante o ensaio (C e D).

Condições das amostras	Resultados
<b>Conjunto unido com cimento e Imersão em Sol. Saliva Artificial</b>	Não foi observado qualquer oxidação ou indícios de corrosão na interface pino de titânio/ cooping de aço Ni-Cr com um aumento de até 200X (Figura 12).
<b>Conjunto unido sem cimento e Imersão em Sol. Saliva Artificial</b>	Não foi observado qualquer oxidação ou indícios de corrosão na interface pino de titânio/ cooping de aço Ni-Cr com um aumento de até 200X (Figura 13).

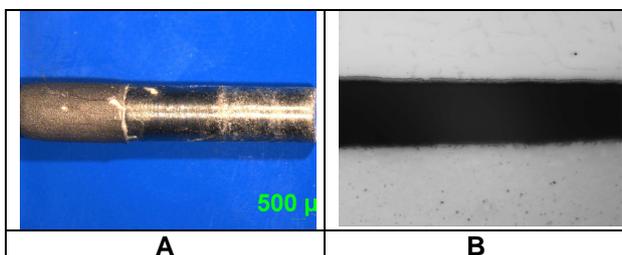
Figura 13- Análise Microscópica do conjunto Pino Ti/Coopering Ni-Cr unido com o cimento após 500h de imersão 500h em Saliva Artificial a 36°C: microscopia óptica em estéreo (A) e a análise metalográfica da região da interface pino de titânio/coopering de aço Ni-Cr (B).
