## DEGRADAÇÃO AMBIENTAL DO RIO PAVUNA-MERITI

**Resumo** – O Rio Pavuna-Meriti banha em seus últimos 7,4km o município de Duque de Caxias, que segundo dados de 2014 do Instituto Brasileiro de Geografia e Estatísticas (IBGE) é a 15ª maior economia do Brasil. Duque de Caxias sofre constantemente com inundações por conta do assoreamento dos rios, além da falta d'água potável que causam grande prejuízo econômico, sociais e à saúde da população. Os problemas de assoreamento existentes neste rio são comuns em outros rios do Brasil, entre suas principais causas estão o lançamento de esgotos sem tratamento, ausência de coleta de lixo, sem falar dos aspectos indiretos como desmatamento de suas margens, ocupação da calha secundária do rio.

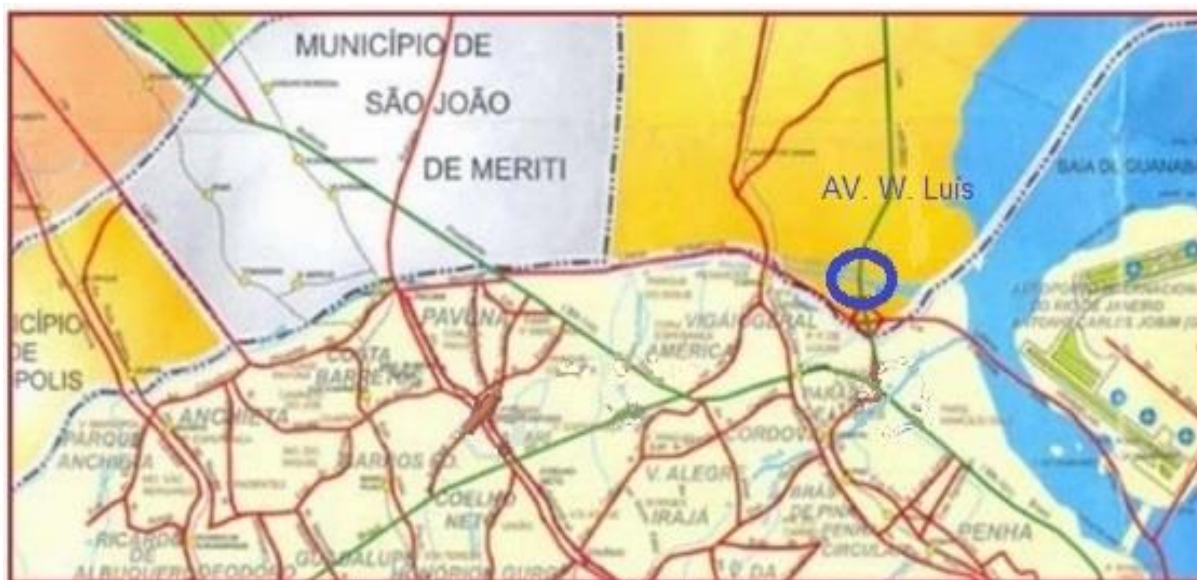
O primeiro estudo das imediações do Rio Pavuna-Meriti nos permitiu identificar um dos pontos críticos do rio no que diz respeito aos cruzamentos com pontes, em especial o cruzamento com a Avenida Washington Luís, pois junto aos pilares de sua ponte sobre o rio acumula-se muito lixo, dificultando o escoamento natural do rio. Este ponto de inspeção está indicado pelo na Figura 2, que segue marcação em azul. Neste ponto já não há mais escoamento laminar devido ao acúmulo de material sólido no local o fluxo do rio se encontra turbulento mesmo em épocas secas (Figura 3).

Figura 2 – Mapa com localização do ponto de inspecionado pelo CREA-RJ na bacia hidrográfica do rio Pavuna - Meriti.

O CREA-RJ, também, descreve que ocorre obstrução parcial da seção de escoamento do Rio Pavuna-Meriti e, conseqüente, alagamento do Bairro da Pavuna. Isso se deve ao remanso gerado pelos pilares da ponte da Av. Washington Luís, agravado pela retenção de lixo, tudo isso obstruindo o escoamento fluvial e agravando o transbordamento, pois o fluxo é turbulento do rio em toda a região. Pode-se notar que vários rios transbordaram a montante do Rio Pavuna-Meriti, pois drenam para este rio como é o caso dos rios dos Cachorros em Jardim América, Acari em Fazenda Botafogo, Anchieta.

O Barramento ocasionado pelos pilares da ponte da Av. Washington Luís gera uma reação em cadeia, que em situações de maré alta praticamente obstrui o escoamento natural dos rios que compõe a bacia, conseqüentemente gera pontos de inundações como ocorreu em dezembro de 2013 alagando vários municípios do Rio e Grande Rio. Além disso, também é observado o lançamento de esgotos brutos e de muito lixo no Rio Pavuna-Meriti. Existe também uma ecobarreira desativada,

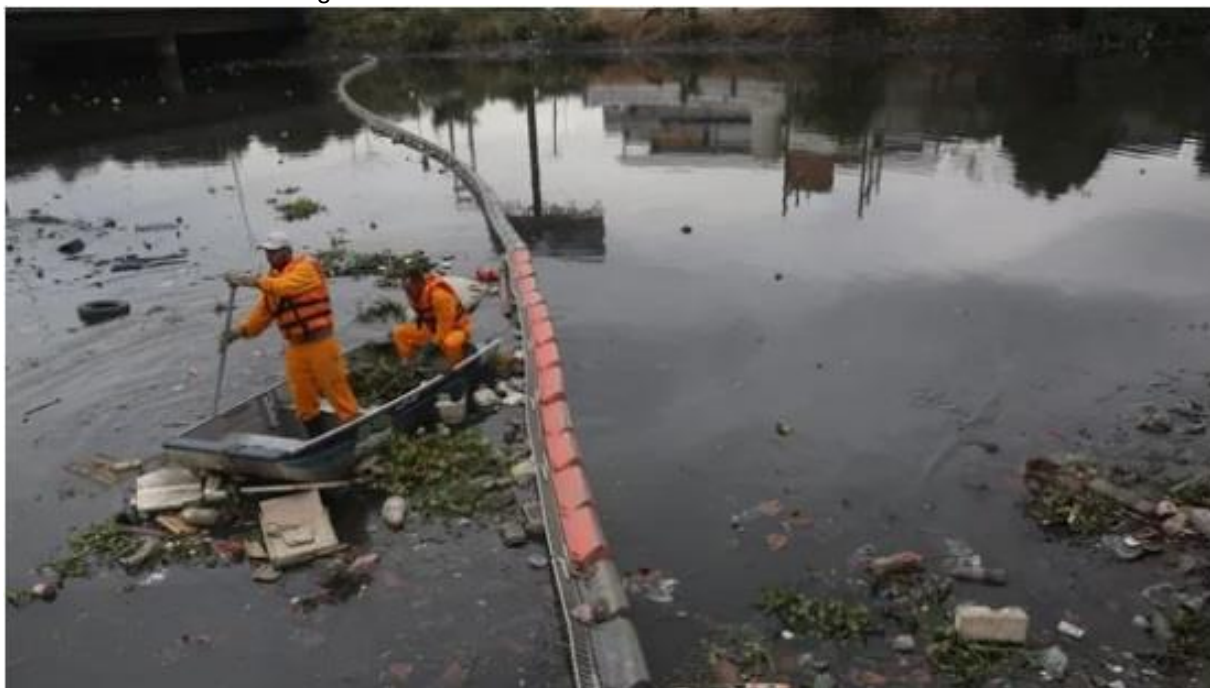
Em 2009 o comitê olímpico escolheu o Rio de Janeiro para sediar as olimpíadas, o governo do estado do Rio de Janeiro assumiu um compromisso de reduzir em 80% a poluição da Baía de Guanabara, neste ano foram instaladas ecobarreiras para minimizar o despejo de lixo direto na baía (Figura 4).

Figura 4 – Ecobarreira desativa no rio Meriti-Pavuna.

caracterizando a ineficácia da mesma, principalmente em seções fluviais que sofrem influência da maré.

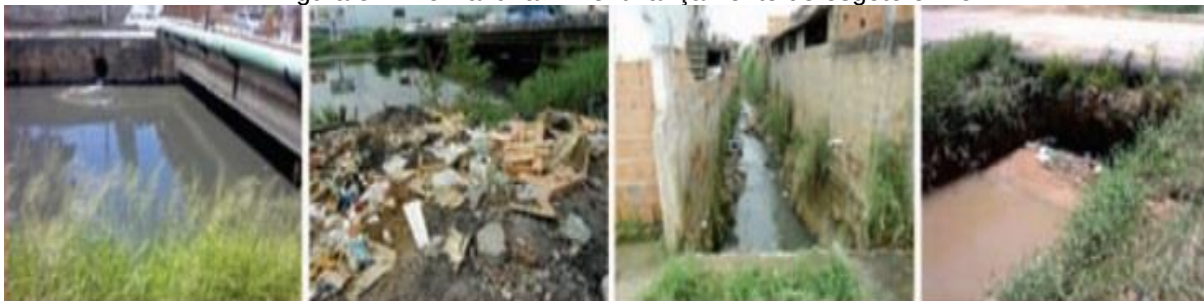
Os ambientalistas da época que avaliaram esta meta como irreal ou impossível de ser atingida acertaram, uma vez que houve a realização dos jogos olímpicos com a utilização das ecobarreiras sem sucesso e a baía em estado degradado (Figura 5).

Figura 5 – Rio Pavuna – Meriti lançamento de esgoto e lixo.

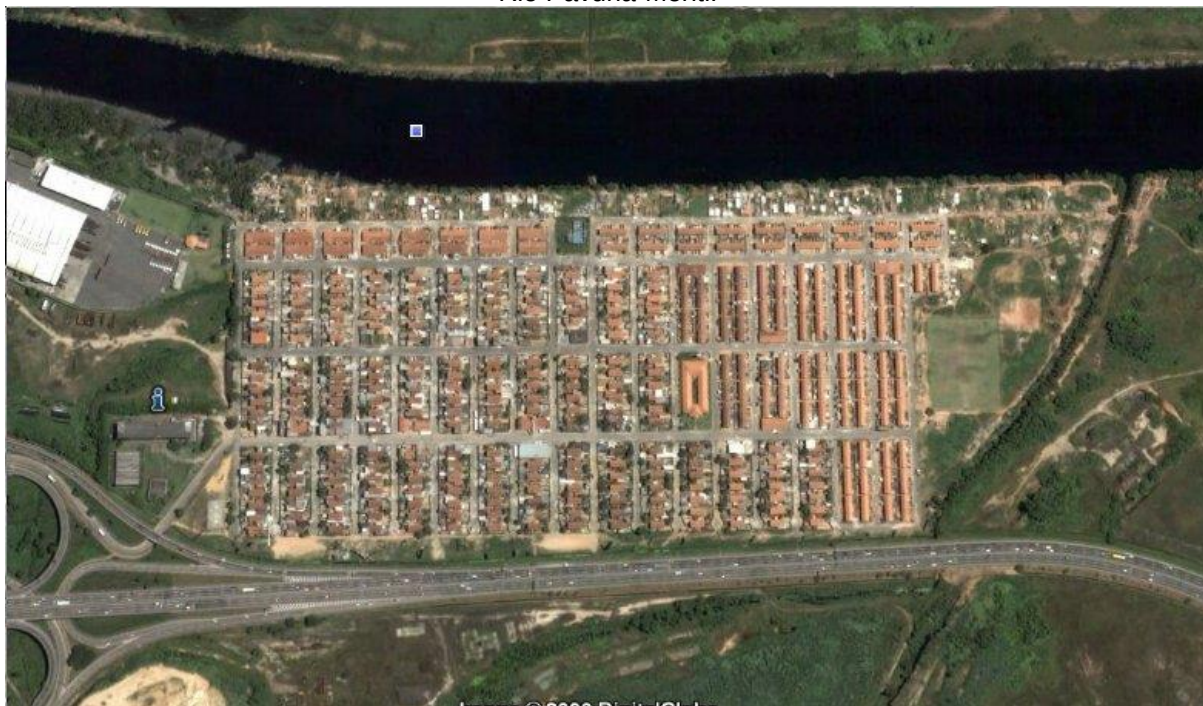
Dentre os primeiros apontamentos demonstrados pela pesquisa podemos observar a implantação de um conjunto habitacional popular nas proximidades do desemboque do Rio Pavuna-Meriti, conhecido por Parque das Missões, o qual não levou em consideração sua proximidade com um rio. O conjunto habitacional permitiu uma faixa ociosa às margens do rio que poderia ter sido incorporado como espaço de lazer (parque linear), impedindo desta forma a ocupação irregular hoje existente (Figura 6).

Figura 6 – Vista aérea de ocupação irregular vizinha a um conjunto habitacional no desemboque do Rio Pavuna-Meriti.
