## **AVALIAÇÃO DA COMPOSIÇÃO FLORÍSTICA DO ESTRATO ARBÓREO CIRCUNVIZINHO DE UMA NASCENTE**

**Resumo** – Este trabalho teve como objetivo conhecer a composição florística do estrato arbóreo da Área de Preservação Permanente de uma nascente localizada no Instituto Federal do Espírito Santo – Campus de Alegre, Alegre, ES. A avaliação florística foi realizada por meio da implantação de quatro parcelas de 400 m<sup>2</sup> (40 x 10 m) demarcadas acima (P1), à esquerda (P2), abaixo (P3) e à direita (P4) da nascente. Em cada parcela foram registrados e identificados todos os indivíduos arbóreos vivos com DAP (Diâmetro na Altura do Peito) > 25 cm. A ausência de espécimes vegetais clímax em sua área ciliar comprova o longo período de agressões que a mesma vem sofrendo, já que não existem nem sinais das antigas árvores que outrora a protegiam. Outros sinais de degradação encontrados foram o assoreamento e o pisoteio do gado no olho d'água. A partir das evidências de impactos negativos na nascente propõem-se a adoção urgente das seguintes medidas mitigadoras: cercamento da nascente, a construção de caixas secas ou bacias de captação nas encostas e o reflorestamento do topo do morro.

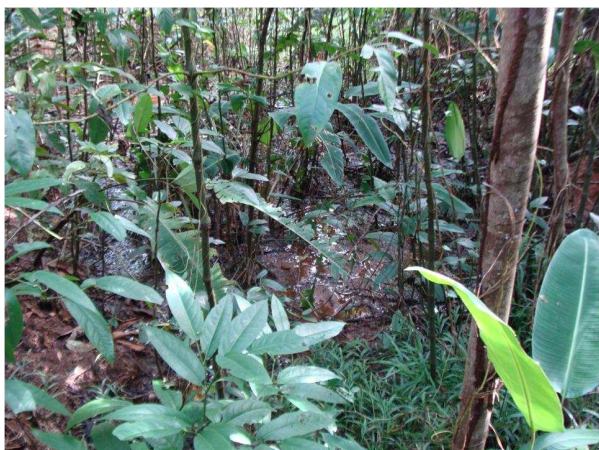
Verificou-se que a Área de Preservação Permanente, como pode ser visto na Figura 1, é interceptada por uma estrada não-pavimentada e por um cultivo de eucalipto. Além disso, foram observado sinais de assoreamento e o pisoteio de bovinos nas proximidades do olho d'água da nascente (Figura 2).

Figura 2 - Sinais de assoreamento do olho d'água da nascente.

A ausência de espécimes vegetais clímax em sua área ciliar comprova o longo período de agressões que a mesma vem sofrendo, já que não existem nem sinais das antigas árvores que outrora a protegiam. A partir das evidências de impactos negativos na nascente propõem-se a adoção urgente das seguintes medidas mitigadoras: cercamento da nascente, a construção de caixas secas ou bacias de captação nas encostas e o reflorestamento do topo do morro.

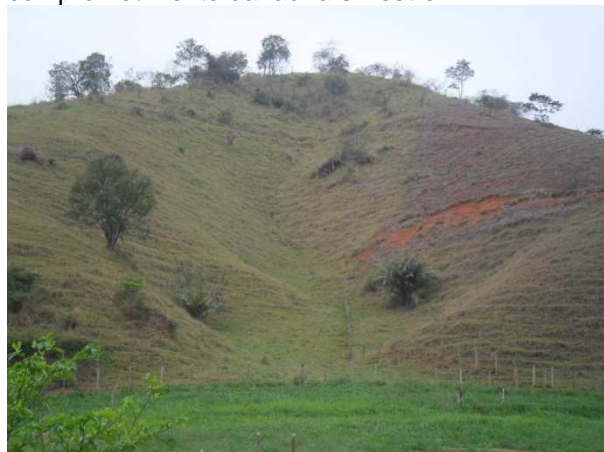
Figura 3 – Calha de escoamento de águas pluviais com pastagem degradada acima da nascente.

A faixa de solo acima da nascente é utilizada para pastejo de bovinos e se encontra em estado de degradação além de ausência de cerca em alguns pontos deixando a nascente em questão exposta (Figura 3).

A presença de bovinos na nascente além de contribuir com a compactação da terra através do pisoteio (FLORES *et al.*, 2007), pode vir a contaminar a fonte de água, por meio de suas excretas (SILVA *et al.*, 1997).
