AVALIAÇÃO DE UNIDADES DE PRODUÇÃO E VENDA DE MATERIAIS CONSTRUTIVOS NA CIDADE DE CRUZ DAS ALMAS/BA E REGIÃO SOB A ÓTICA DA NR-18

Universidade Federal do Recôncavo da Bahia (UFRB) /Centro de Ciências Exatas e Tecnológicas (CETEC)
Rua Rui Barbosa, 710 - Centro - Cruz das Almas/BA - 44.380-000

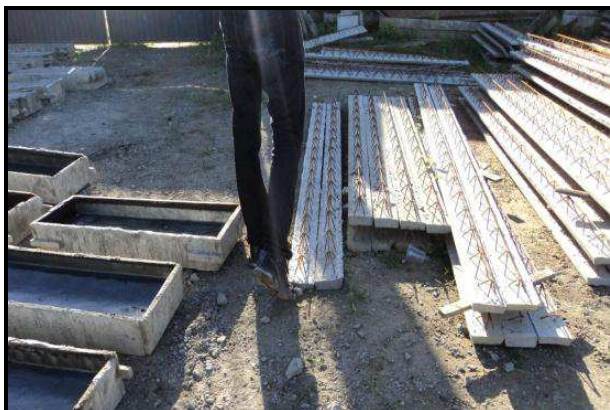
O EP-A se destaca quanto ao arranjo físico do ambiente laboral, onde todo o processo de montagem é realizado no centro e as matérias primas necessárias alocadas em suas adjacências, sempre próximas dos trabalhadores, facilitando o fluxo de pessoas e de materiais, exceto por um caso especificado na figura 1.

Figura 1 - Riscos de acidentes por causa de partes vivas de aço em local inadequado. (EP-A)

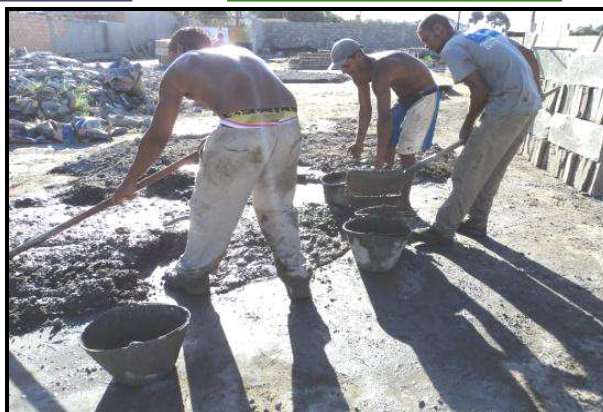
Um ponto negativo neste aspecto é o fato da área centralizada não ser devidamente coberta, para proteção dos trabalhadores de insolações ou da chuva, com mostrado na figura 2.

Figura 2 - Operários sem uso de EPI's de segurança e expostos ao sol. (EP-A)

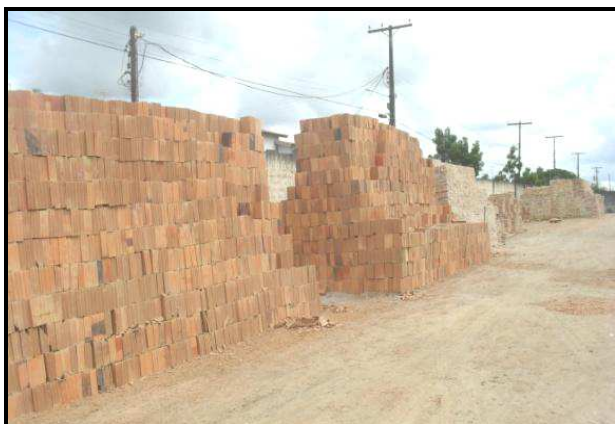
Foi percebido também, no armazenamento de blocos cerâmicos que deveria ser feito de modo a permitir que os materiais sejam retirados obedecendo à seqüência de utilização planejada, de forma a não prejudicar a estabilidade das

pilhas, fere as condições seguras para realização de um bom trabalho. Referente à figura 4.

Figura 4 - Pilhas altas de blocos cerâmicos colocadas diretamente no chão, propício a queda sobre o trabalhador. (EC-A)

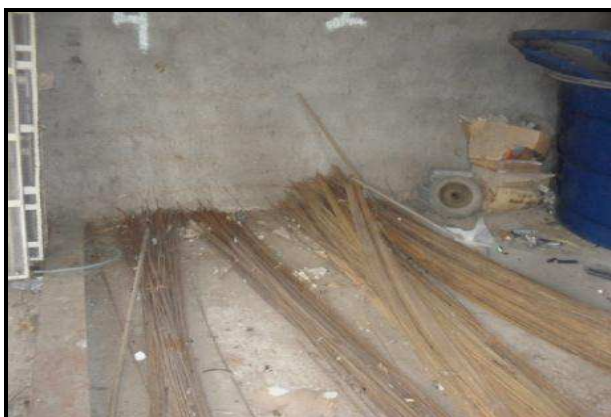
O estabelecimento atende alguns quesitos da NR-18 quanto ao fornecimento dos EPI's como, luvas, máscaras e óculos que geralmente é usado pelo responsável na preparação de tintas. Assim como no EC-A, no EC-B também foi encontrado perigosas formas de estocagem de materiais. A figura 5 mostra a estocagem de vergalhões em aço.

Figura 5 – Armazenamento de vergalhões em aço. (EC-B).

As pontas dos vergalhões, figura 5, estão viradas para a parede, posicionadas de maneira a não causar acidentes, mas na figura 6 essa regra não é obedecida.

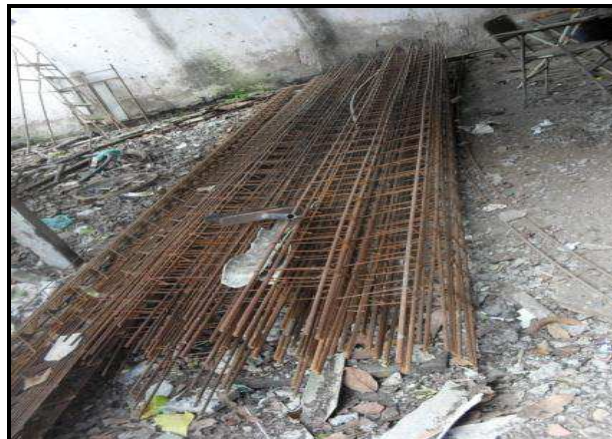
Figura 6 – Armazenamento de armações em aço. (EC-B).

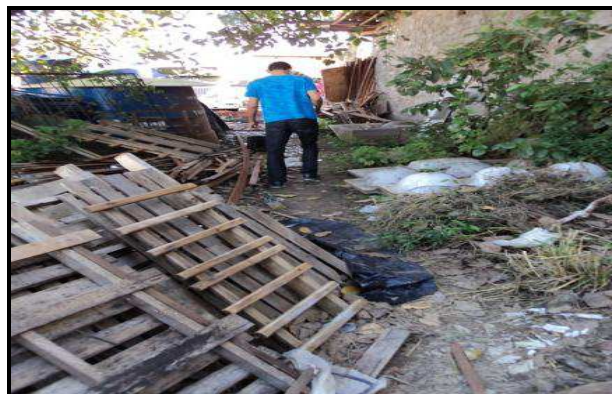
O quarto estabelecimento visitado, EC-C, uma empresa renomada na área de vendas de materiais de construção, possui um extenso galpão de estocagem de organização ímpar, em comparação com outras visitadas, salvo em alguns locais onde a alocação do entulho atrapalha o fluxo de pessoas e materiais. Figura 7.

Figura 7 - Área destinada os trânsito de pessoas e materiais, bloqueada com entulho e impedindo a movimentação com segurança. (EC-C).

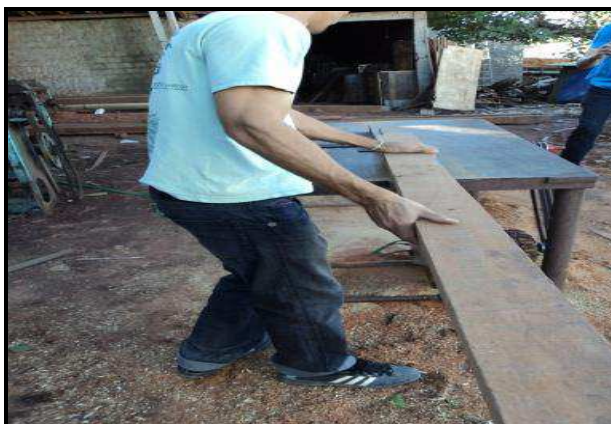
Apesar de serem fornecidos gratuitamente pela empresa EPI's, como luvas, óculos e máscaras aos funcionários muitos não fazem uso. A figura 8 mostra os trabalhadores manejando uma máquina sem nenhum tipo de proteção a parte

viva do motor e ao barulho ensurdecedor da mesma.

Figura 8 - Operadores da serra circular expostos as partes vivas do motor sem nenhum EPI de segurança. (EC-C)
