## BIODETERIORAÇÃO EM FACHADA DE PRÉDIOS PÚBLICOS NO MUNICÍPIO DE CRUZ DAS ALMAS BAHIA

**Diego Netto Souza Ribeiro, Edicarlos Barbosa Pereira Júnior, Lucas Araújo de Souza, Maicon Douglas Santana Lopes, Willian Santos Barboza, Fernanda Nepomuceno Costa.**

Universidade Federal do Recôncavo da Bahia /Centro das Ciências Exatas e Tecnológicas, Rua Rui Barbosa, 710, Centro - 44380-000 – Cruz das Almas - BA, Brasil, dnsr97@gmail.com, juniorr9911@gmail.com, srlucasaraujo96@gmail.com, maiconlopes@aluno.ufrb.edu.br, willianbarboza@aluno.ufrb.edu.br, fernandacosta@ufrb.edu.br.

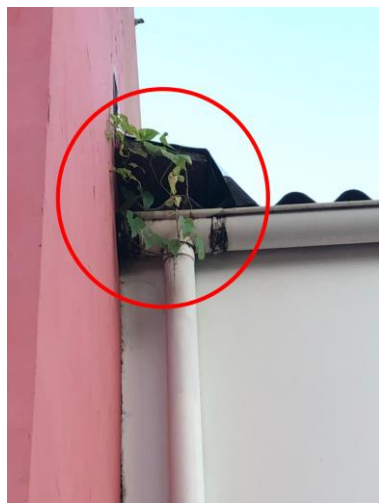
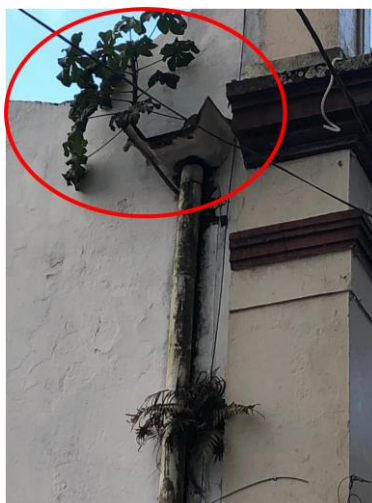
Figura 2 - Presença de plantas no sistema de águas pluviais.

Todas as edificações visitadas têm sua construção em alvenaria, reboco e pintura e a partir das visitas nos locais e registros fotográficos foi possível perceber uma elevada presença de vegetação nas áreas externas (ver Figura 05), principalmente na região de escoamento de água do telhado (calhas) como mostra a Figura 02.

a) Fórum eleitoral

b) Sede da prefeitura

c) Mercado municipal (feira-livre)

Além disso, a proliferação de vegetação nas calhas tem resultado em vazamentos e obstruções. Dado que elas são responsáveis por coletar e direcionar águas pluviais na cobertura, a condição precária desse elemento causa consideráveis danos, tanto internamente quanto externamente. Nas estruturas afetadas por essa ocorrência, evidenciaram-se manchas nas paredes e pingueiras no fôro,

o que propiciou a proliferação de mofo nos ambientes internos, que além de ser uma questão estética, pode comprometer as condições de salubridade no ambiente e favorecer o desenvolvimento de outros microrganismos. A desarticulação do sistema de drenagem, e no incidente mais sério (no caso do Mercado Municipal), ocorreu até mesmo a corrosão das estruturas metálicas de suporte do telhado. Devido à água ser um fator-chave na biodeterioração, foi constatado que a ineficácia desse sistema (Calhas) desempenha um papel crucial como um "ponto de entrada" para o agravamento dos casos dessas manifestações patológicas (FAVARO, 2017).

A partir desses resultados, ficou evidente a ocorrência de biodeterioração física em diversos locais, incluindo o Fórum Eleitoral, a Sede da Prefeitura, o Mercado Municipal, a Biblioteca Municipal, a Secretaria da Fazenda e a Santa Casa de Misericórdia. A solução proposta consiste em recorrer à contratação de um profissional qualificado, responsável por executar a limpeza das superfícies afetadas, removendo as plantas indesejadas. Além disso, é necessário proceder com a restauração dos revestimentos afetados e a reabilitação das tubulações comprometidas associado a instalação de rufos com pingadeira.

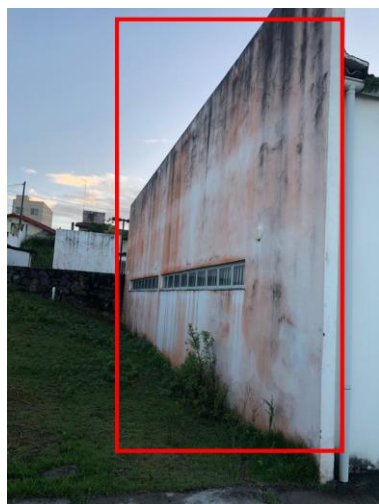
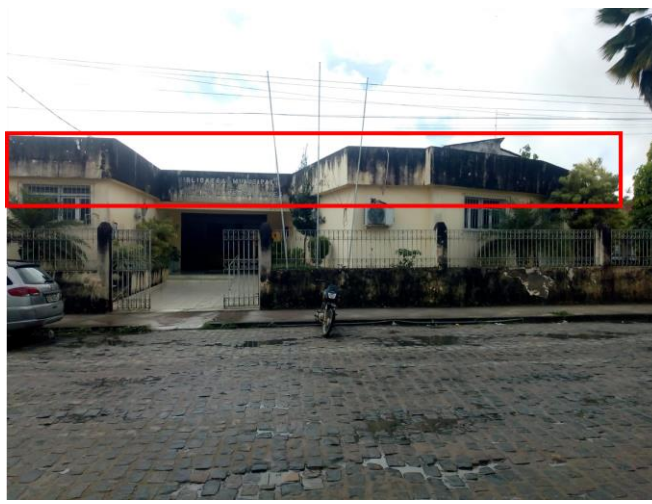
Figura 3 - Coloração escura no sistema de fachada.

Também foi observado o aparecimento de musgos e manchas escuras em grande parte da edificação (área externa), principalmente nas regiões que recebem chuvas mais intensas, como mostra Figura 03.

a) Fórum eleitoral

b) Biblioteca municipal em Cruz das Almas

Além disso, verificou-se uma biodeterioração estética nos sistemas de fachada da biblioteca municipal e do fórum eleitoral. Para lidar com essa situação, é aconselhável adotar medidas como a limpeza utilizando agentes fungicidas para eliminar os microrganismos que se desenvolveram nos materiais da fachada. Também, recomenda-se a aplicação do dispositivo rufos para reduzir a umidade proveniente da parte superior da parede, alimentando novamente os microorganismos. Para completar o processo de restauração, é recomendada a aplicação de uma nova camada de tinta externa adequada para ambientes agressivos.

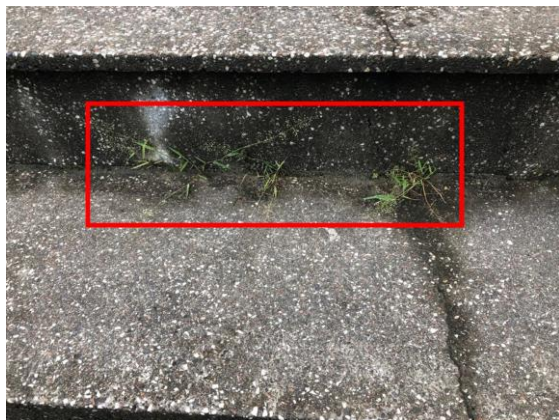
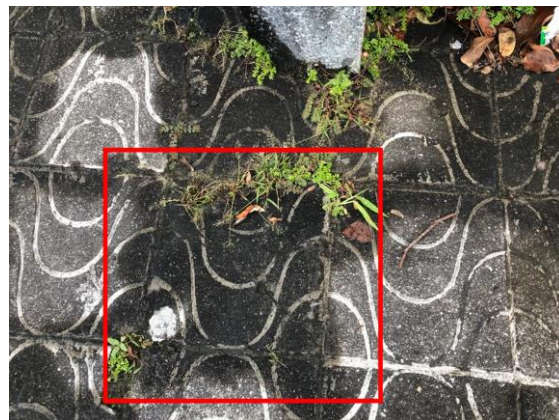
Figura 4 - Biodeterioração em pisos.

E em uma das edificações (Secretaria da Fazenda), foi constatado o aparecimento de vegetação no piso da área externa, no encontro entre sulcos do revestimento de piso da edificação como mostra a Figura 04.

a) Degrau de entrada da secretaria da fazenda

b) Calçada da secretaria da fazenda

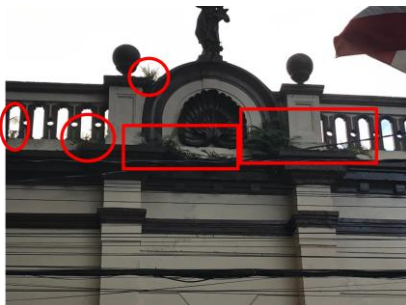
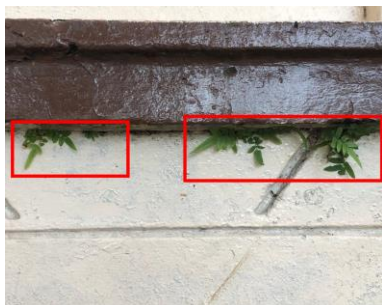
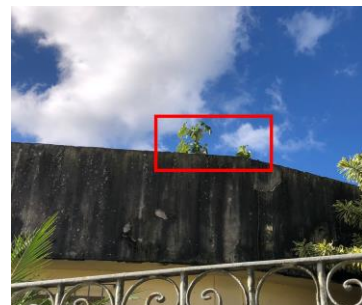
Figura 05: Vegetação crescente na fachada.

a) Sede da prefeitura

b) Sede da prefeitura

c) Biblioteca municipal

A presença de vegetação nas fachadas como apresentado na figura 5, pode surgir, segundo Lima et al. (2022), pela presença de matéria orgânica nos materiais utilizados na execução da obra, pelo transporte da matéria orgânica por animais ou pela existência de árvores próximas à edificação. O crescimento da vegetação nas fachadas pode ocasionar ou agravar a formação de fissuras, causada pela ação física das raízes que precisam de espaços para se desenvolver, proporcionando a percolação de água para a estrutura, o descolamento do revestimento cerâmico e consequentemente a redução de sua vida útil. Quando isso acontece em vigas e pilares, o aço contido nestes elementos é enfraquecido devido a perda de seção por corrosão, logo a consequência disso é a minoração da resistência dos elementos estruturais.
