## **RESTAURAÇÃO ESTÉTICA NO ELEMENTO 21 ASSOCIADA AO RETRATAMENTO ENDODÔNTICO, CLAREAMENTO INTERNO E EXTERNO.**

**Carlos Bruno Arantes de Oliveira, Miguel Christian Castillo, Ilene Cristine Rosia Cesar.**

Universidade do Vale do Paraíba/Curso de Odontologia, Avenida Shishima Hifumi, 2911, Urbanova – 12244-000 - São José dos Campos-SP, Brasil,

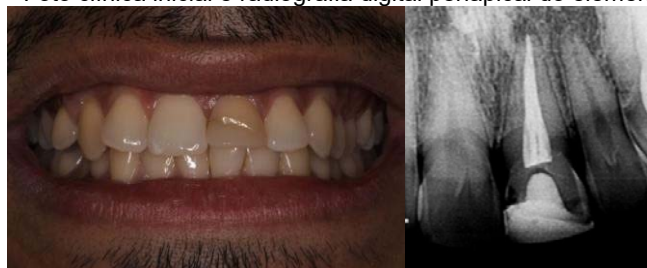
O paciente foi vítima de um acidente na infância o qual gerou a fratura do seu elemento dentário 21, na época realizaram o tratamento endodôntico e uma restauração classe IV em resina composta. Anos depois, o paciente procurou a clínica da UNIVAP (Universidade do Vale do Paraíba) intencionado a trocar essa restauração, que devido aos anos, apresentava uma linha de união e o escurecimento do dente. Além disso, após o exame radiográfico, foi identificada uma lesão apical no elemento em questão (Figura 1).

Figura 1 – Foto clínica inicial e radiografia digital periapical do elemento 21.

Após anamnese, avaliação clínica e radiográfica, foi concluído que esse escurecimento dental estava relacionado ao excesso de material obturador na câmara pulpar, resultante do tratamento endodôntico anterior. Além disso, era notório a linha de união formada pelo antigo material restaurador e o remanescente dentário, o que resultava em um desconforto estético e social na vida do paciente.

Primeiramente foi feita uma limpeza com ultrassom, profilaxia com escova de Robson e pedra pomes para a remoção de pigmentos extrínsecos. Registrou-se a cor inicial A4 (Figura 2), de acordo com a escala VITA Classical. Por sequência, foi iniciado o retratamento endodôntico, a fim de tratar a lesão apical superando a deficiência da terapia anterior. Realizou-se isolamento absoluto no campo operatório e cirurgia de acesso do elemento 21 com uma ponta diamantada esférica nº1014, em caneta de alta rotação. Em seguida, removemos o material obturador antigo, utilizando o protocolo de instrumentação híbrida, através da caneta de baixa rotação com broca Gates 3 e limas rotatórias O File TDK D1-D2-D3 (Figura 3).

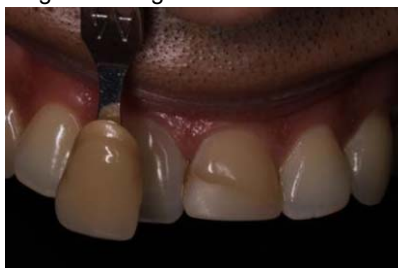
Figura 2: Registro de cor inicial A4.

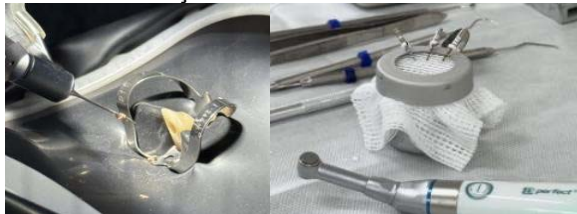
Figura 3: Protocolo de instrumentação híbrida: broca Gates 3 e limas rotatórias O File TDK.

Após a etapa de remoção do antigo material obturador, o canal foi preenchido com pasta de hidróxido de cálcio Ultracal XS, que atua no retratamento endodôntico como curativo temporário nos canais radiculares. A finalidade desse material consiste na descontaminação das paredes internas e da região apical, estimulando também a formação de tecido mineralizado na região periapical.

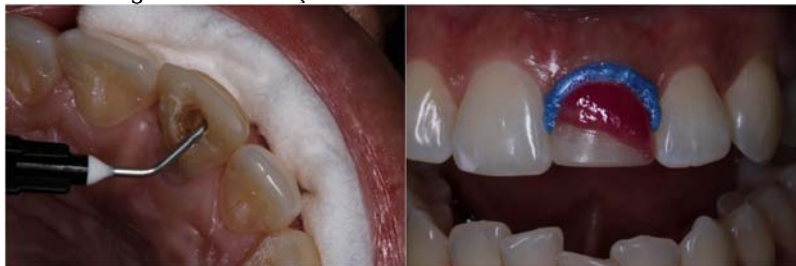
Figura 4: Associação do clareamento interno e externo.

Na segunda etapa do clareamento, foi substituído o gel de clareamento interno, aplicando uma nova camada do mesmo produto. Além disso, associado ao clareamento externo (Figura 4), utilizando o Mini Kit Clareador Whiteness HP (FGM), que contém peróxido de hidrogênio a 35%. Seguindo o protocolo, foi efetuado três aplicações consecutivas do produto externo, cada uma com duração de 15 minutos, direcionadas à área de remanescente dentário. Ao término de cada aplicação, retirou-se cuidadosamente o material utilizado e realizada uma lavagem minuciosa antes de proceder com a nova aplicação.

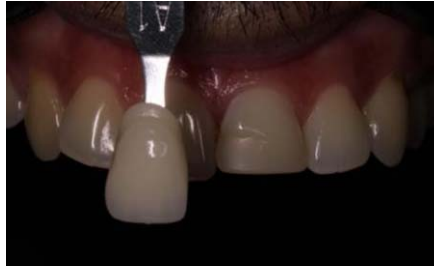
Figura 5: Registro de cor A1.

Quatro dias após a associação do gel clareador interno e externo, foi obtido um resultado mais satisfatório onde registrou-se a nova cor A1 (Figura 5) alcançando o objetivo final, que seria alcançar o remanescente dentário mais próximo da cor do seu vizinho adjacente. Dessa forma, foi realizado a neutralização dentária, removendo a última camada do gel interno, e aplicando pasta de hidróxido de

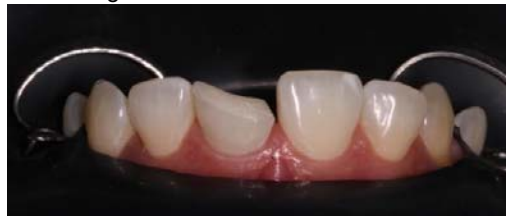
Figura 6: Isolamento modificado.

Na restauração direta em resina composta, foi utilizado uma broca diamantada tronco cônica para remover o antigo material restaurador e criou-se um bisel com o auxílio de uma broca chama de vela, de forma cautelosa, para mimetizar ao máximo a linha de união entre o dente e a resina composta. Após essa etapa, foi realizado o isolamento modificado (Figura 6) para melhor controle da umidade do meio bucal e iniciou-se a etapa de condicionamento em esmalte com ácido fosfórico a 37% durante 30 segundos. Na etapa de adesão, foi aplicado duas camadas de adesivo universal Gluma, afim de garantir uma melhor adesividade.

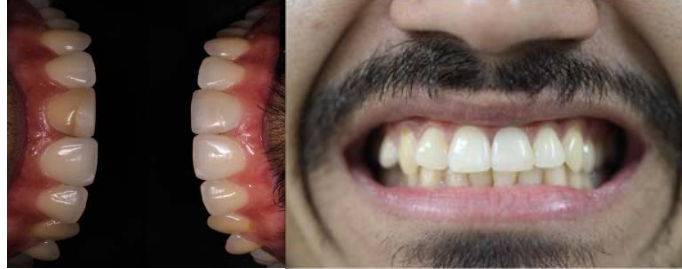
Figura 7: Finalização da etapa restauradora.

Com o auxílio da guia, foi confeccionada a concha palatina e as paredes proximais utilizando a resina Vittra Trans N (FGM), adaptando o tamanho, adesão e forma com espátulas e tira de poliéster. Na construção da camada de dentina utilizou-se a resina Easy Match Natural (3M), que possui capacidade de mimetizar a cor do substrato dental remanescente. A resina foi acrescentada e acomodada com o auxílio de uma espátula, respeitando todas as curvaturas da face e os mamelos na borda incisal, dando início a estratificação de acordo com o dente vizinho. Para dar efeito translúcido na borda incisal, optou-se pela resina Vittra Trans OPL (FGM), que possibilita maior passagem de luz, permitindo uma melhor caracterização. Por fim, na etapa de esmalte, foi adicionado uma última camada da resina Vittra Trans N (FGM), para regularizar o volume e curvatura vestibular.

O acabamento da nova restauração foi dado através dos discos Super-Snap (Shofu), projetados para os ajustes com diferentes granulações criando forma, contorno, áreas de espelho, áreas de sombra e, contudo, o polimento do dente. Dessa forma, toda a etapa restauradora foi concluída (Figura 7) juntamente com a finalização do tratamento.
