## **DIAGNÓSTICO DE CONDIÇÕES AMBIENTAIS E ANÁLISE SWOT: ESTUDO DE CASO NO ENTORNO DO CÓRREGO CAMBUÍ EM SÃO CARLOS/SP**

Assim sendo, este trabalho teve como objetivo realizar o diagnóstico de condições ambientais na região do Córrego Cambuí (localizado na microbacia do Córrego Santa Maria do Leme - São Carlos/SP), incluindo a realização de um levantamento fotográfico, aplicação da Matriz SWOT, bem como elencar propostas de gestão para a melhoria do manejo ambiental local.

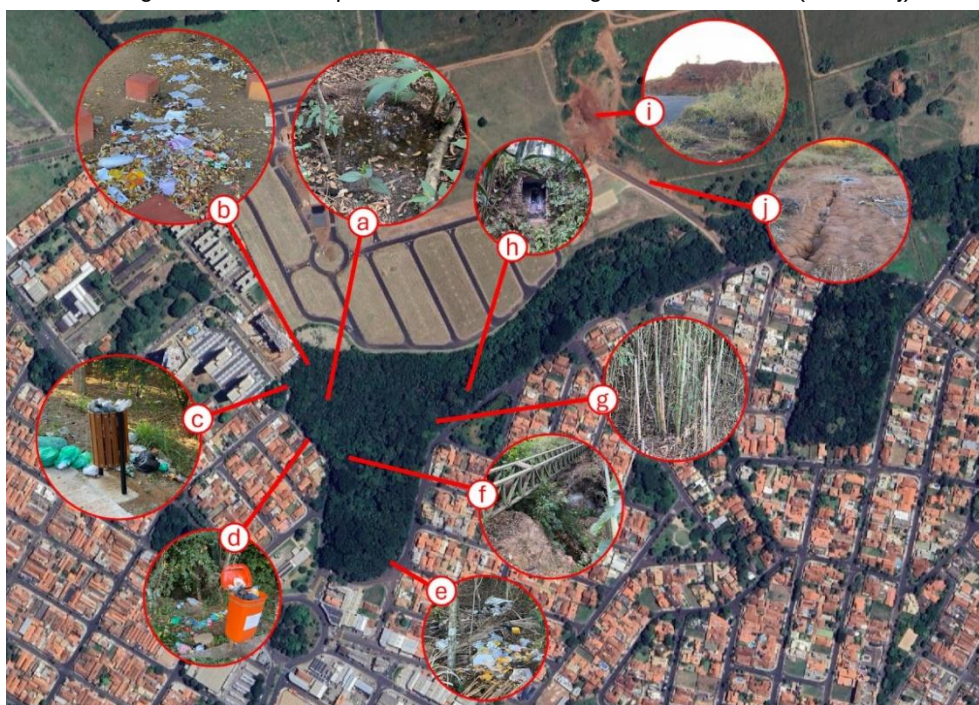
A Figura 2 apresenta o primeiro conjunto de imagens obtidas por meio do registro fotográfico do Córrego Cambuí. Durante o diagnóstico, foi observada a presença de resíduos sólidos domésticos dispostos de maneira inadequada (Figura 2-b,c) no entorno das nascentes difusas (Figura 2-a) do Córrego Cambuí, especificamente na APP. Neste local, foram construídos uma passarela, uma trilha ecológica e um espaço de recreação que facilitam o acesso ao interior da APP, favorecendo a entrada

de resíduos sólidos. Próximo a recipientes instalados para o acondicionamento temporário de resíduos sólidos domésticos, foi constatada a disposição inadequada e o acúmulo desses materiais (Figura 2-c,d) reflexo do intenso crescimento urbano e construção de novos empreendimentos na região. A disposição final inadequada dos resíduos sólidos também foi observada em outros trechos da APP (desprovidos de recipientes instalados, Figura 2-e). Da região das nascentes difusas até o médio curso, foram verificadas diversas placas instaladas na borda da APP com alertas em relação ao descarte inadequado do lixo e entulho, corte de árvores e citação da Lei de Crimes Ambientais (Brasil,1998).

Figura 2 - Primeira parte da composição de fotos provenientes do registro fotográfico realizado na região do Córrego Cambuí, como parte do trabalho de diagnóstico ambiental (fotos a - j).

Um pouco mais a jusante das nascentes difusas, foi verificada a presença de uma adutora de esgotos sanitários que passa perpendicularmente sobre o Córrego Cambuí (Figure 2-f). A jusante da adutora, foi observada a presença expressiva de espécies exóticas, principalmente bambus (Figura 2-g), na APP, inclusive ao redor de um trecho onde há a presença de vestígios históricos do local (gruta, Figure 2 -h). Na região do médio curso, foi verificado um empilhamento de terra, que é proveniente de serviços de terraplanagem executados nas proximidades como parte da implantação de loteamentos (Figure 2-i). Nas proximidades, também foram verificadas feições erosivas em áreas de solos expostos (Figure 2-j).

Os resultados de TDS obtidos em 4 pontos avaliados foram: 21 ppm próximo às nascentes difusas (Figura 2-a), 40 ppm próximo à adutora de esgoto (Figura 2-f), 35 ppm próximo à gruta no médio curso (Figura 2-h) e 18 ppm na foz do Cambuí (Figura 3-o).

As trilhas e passarelas construídas no local das nascentes, embora tenham potencial para fins educativos e recreativos, acabam facilitando a deposição de resíduos no interior da APP. A permanência desses resíduos no ambiente, em função da ineficiência do gerenciamento municipal, representa risco à fauna e à qualidade da água, repercutindo em todo o curso do Córrego Cambuí.

Embora haja tentativas de controle, como a instalação de placas informativas e recipientes para acondicionamento temporário de lixo, a sobrecarga desses sistemas e o descarte inadequado no entorno demonstram a limitação das medidas adotadas. Neste trecho, há uma adutora de esgoto que passa perpendicularmente ao curso d'água, o que gera um risco, já que eventuais vazamentos podem deflagrar processos de contaminação da água, possivelmente prejudicando a biota aquática.

O expressivo crescimento de bambu na APP das proximidades do médio curso é um aspecto que requer controle devido à competição com as espécies nativas. Por alterar a composição de espécies da APP, isso pode comprometer a interceptação da água pluvial e a infiltração no subsolo, favorecendo o escoamento superficial, erosão dos taludes e consequentemente a contaminação do córrego. O empilhamento de terras localizado na região do médio curso pode ocasionar o assoreamento do trecho do córrego Cambuí nesta região, em função do transporte desses materiais para o interior do córrego pelas águas pluviais. Feições erosivas (áreas de solo exposto) constatadas no local contribuem para a geração de sedimentos e a potencialização do processo de assoreamento deste trecho do córrego, o que se configura como um risco a ser considerado.
