# ESTUDO PARA RECUPERAÇÃO DA PAISAGEM DO BAIRRO LAGOA AZUL, MUNICÍPIO DE JACAREÍ - SP

**Resumo-** Este estudo apresenta uma proposta de manejo para a recuperação de uma área degradada por atividade de extração de areia. Trata-se do bairro Lagoa Azul, no município de Jacareí –SP, que assentou-se numa área de cavas de areia inativas, e junto com a administração municipal, por meio de mutirão, conquistou uma infra-estrutura como o calçamento das ruas e saneamento básico, mas permanece como bairro irregular no município. Toda a proposta apresentada baseou-se no que já está sendo discutido no município para a recuperação da área e no princípio de qualidade de vida da população.

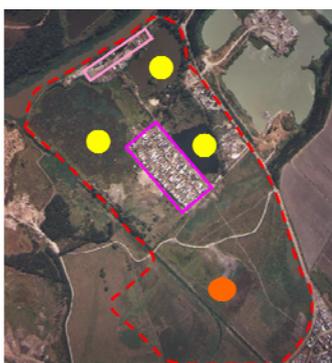
Figura 2- Caracterização da Área

Este bairro é entornado por cavas de areia inativas, que no início era usada pela população para beber a água e lavar suas roupas, mas hoje elas estão poluídas e eutrofizadas.

Área do manejo
	Bairro Lagoa Azul
	Bairro do Poço
	Cavas de areia
	Pasto sujo

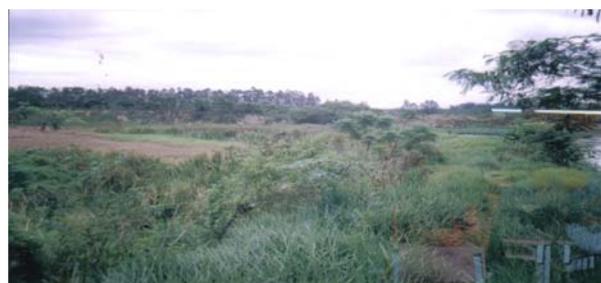
Figura 3- Vegetação existente

A vegetação do bairro Lagoa Azul seria mata ciliar, mas percebe-se sua total ausência que foi degradada pela extração de areia, não compondo também a fauna. E a área é composta apenas por gramíneas, como capim e alguns arbustos isolados, de acordo com a Figura 3.

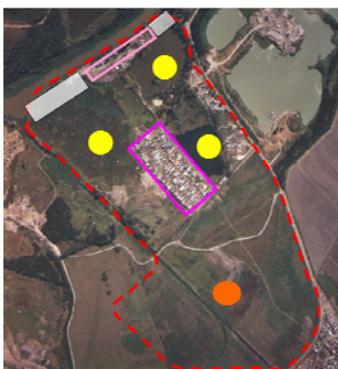
Figura 5 – Manejo caracterizado

Área do manejo
Bairro Lagoa Azul
Bairro do Poço
Cavas aterradas
Reflorestamento
Margem a ser recuperada

As cavas de areia que circundam o bairro Lagoa Azul devem ser aterradas. O que está em estudo (de acordo com a secretaria do meio ambiente do município) e pode ser proposto é o aterramento com entulhos de construção sem elementos contaminantes. As cavas já são contaminadas pela atividade minerária, e este trabalho se preocupa com a recuperação da paisagem que afetará a qualidade de vida da população. Portanto, o aterramento das cavas de areias é necessário. E após o aterramento e sua sedimentação e solidificação, propõe-se que a

Propõe-se o reflorestamento com espécies escolhidas que deverão ser as predominantes na vegetação na região que contém fragmentos nativos, constituindo-se basicamente de pioneiras e secundárias iniciais. Sendo assim, recomenda-se o plantio de: Aroeira, Guarapuruvu, Angico Amarelo, Candiúva, Fedegoso, Goiabeira, Ipê-mirim, Jerivá, Marica, Embaúba, Unha de Vaca e Branquilha, dando um total aproximado de 50.000 mudas, num espaço de 3,00 x 2,5 metros.

Recomenda-se que seja construído um canal de drenagem para águas pluviais no bairro Lagoa Azul com aproximadamente 1 metro de largura que drenará as águas para o Rio Paraíba do Sul.
